| DATE D'ARRIVÉE<br>30/12/2025 | | | | NUMÉRO DE CLÉ<br>1 | |
| MARQUE<br>Nissan | MODÈLE<br>Sentra | FINITION | ANNÉE<br>2017 | SÉRIE (VIN)<br>3N1AB7AP9HY351058 | KM/MILES<br>237 644 |

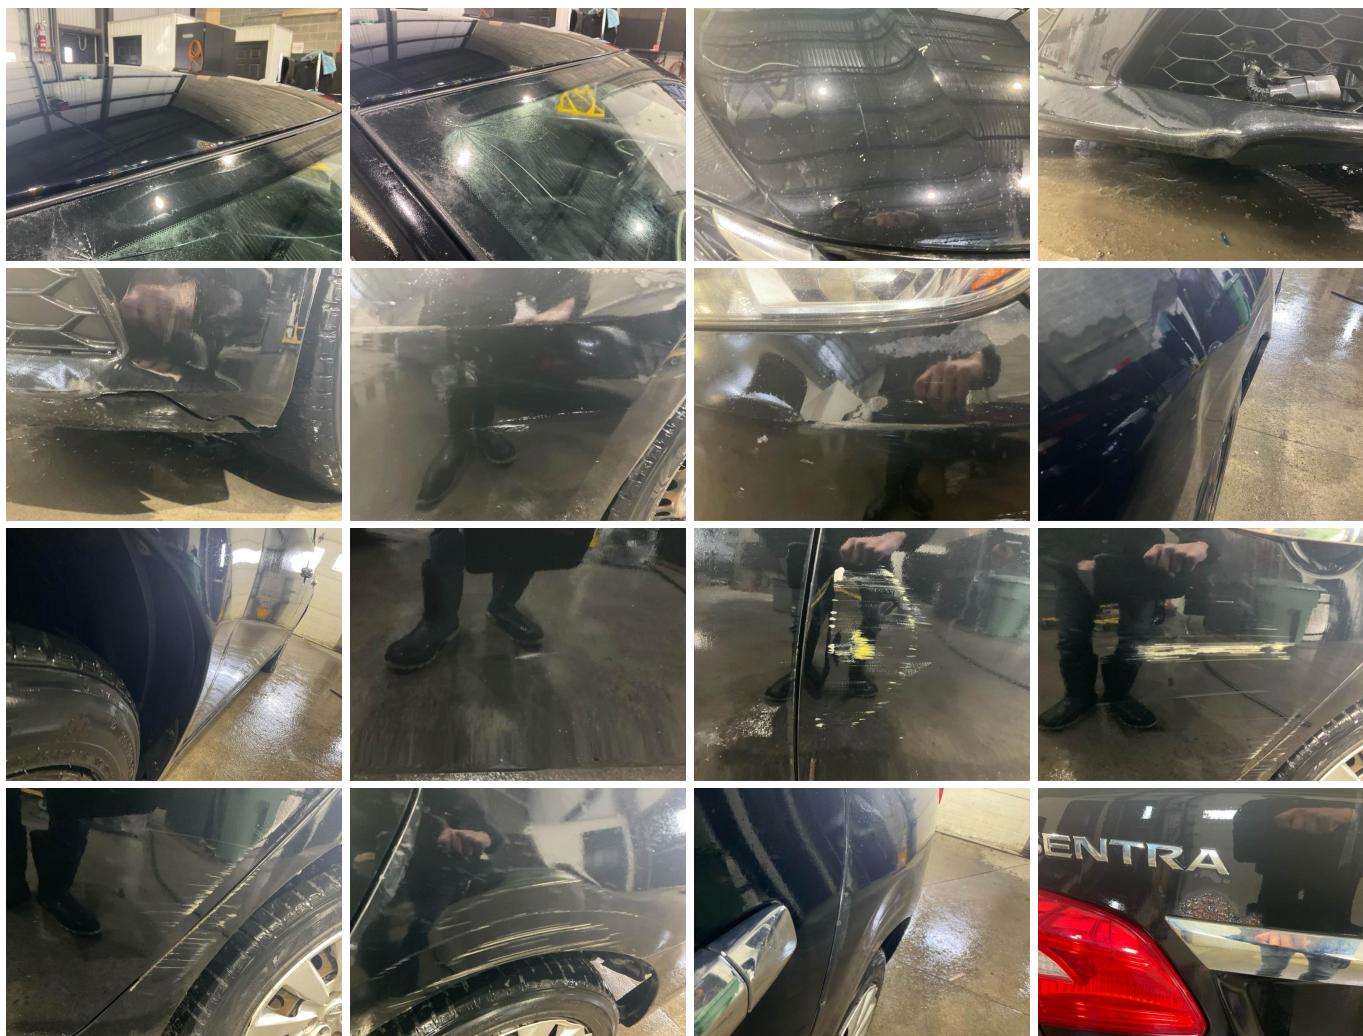
Toit présentant de la rouille et un écaillage de la peinture.  
Pare-brise fissuré. Capot présentant des impacts de pierres. Pare-chocs avant endommagé. Aile avant gauche endommagée. Portière avant gauche égratignée. Portière arrière gauche présentant un écaillage de la peinture et des égratignures. Aile arrière gauche endommagée. Couvercle de coffre présentant de la rouille et un écaillage de la peinture. Pare-chocs arrière endommagé. Trappe à carburant présentant un écaillage de la peinture. Aile arrière droite présentant de la rouille et un écaillage de la peinture. Portière arrière droite présentant un écaillage de la peinture. Bas de caisse côté droit bosselé et présentant un écaillage de la peinture. Portière avant droite présentant un écaillage de la peinture. Rétroviseur côté droit présentant un écaillage de la peinture et des égratignures. Poignée de portière avant gauche endommagée.
