| DATE D'ARRIVÉE<br>13/04/2026 | | | | NUMÉRO DE CLÉ<br>1 | |
| MARQUE<br>Cf-moto | MODÈLE<br>Uforce | FINITION | ANNÉE<br>2023 | SÉRIE (VIN)<br>LECELDVZ99P6002301 | KM/MILES<br>1 427 |

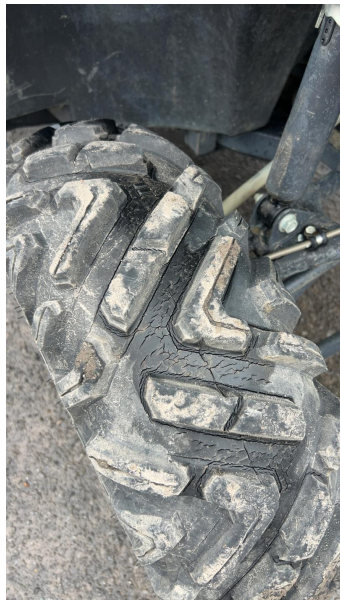
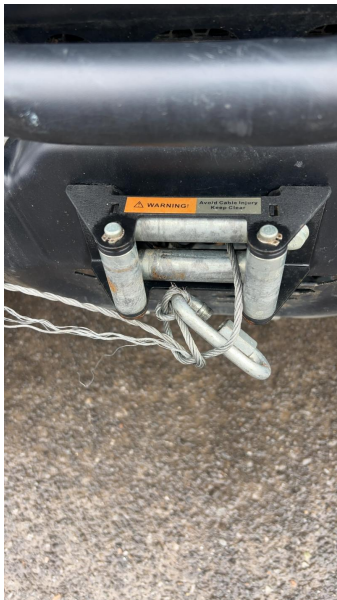
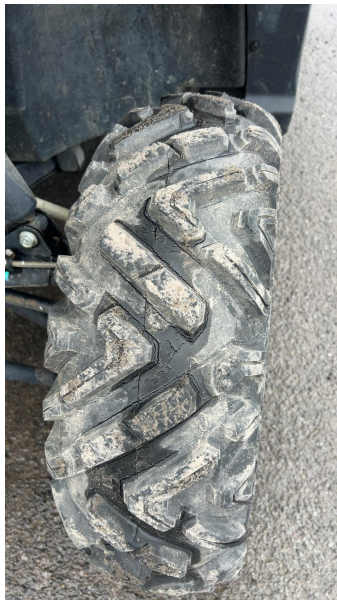
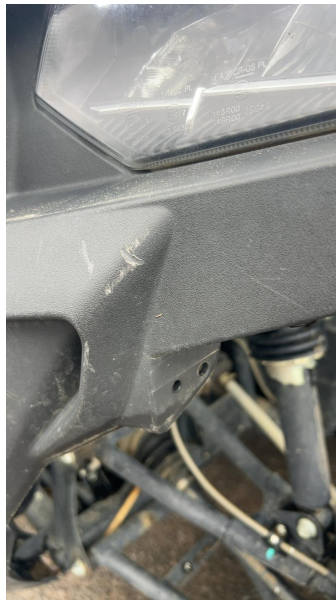
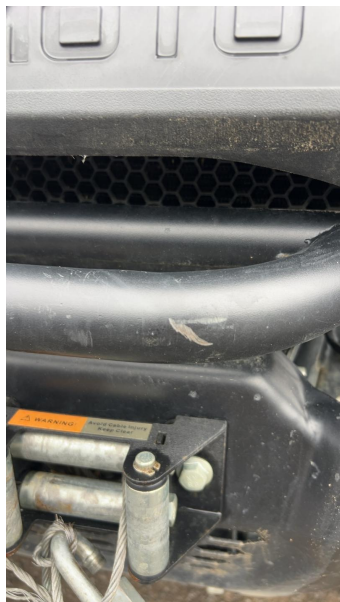
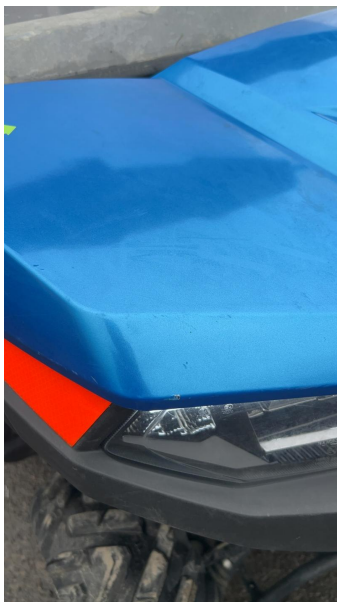
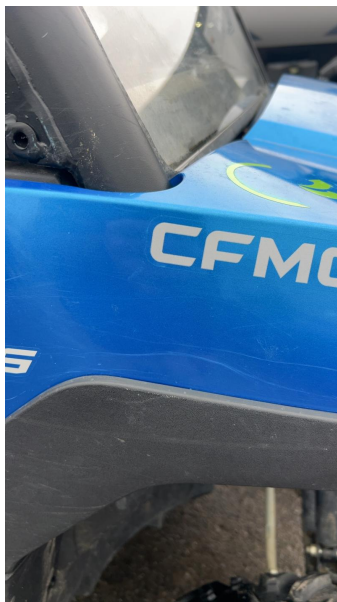
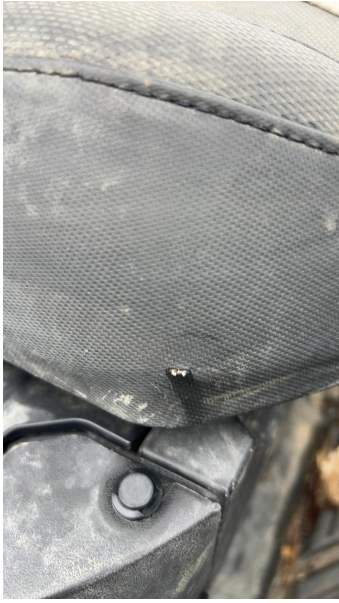
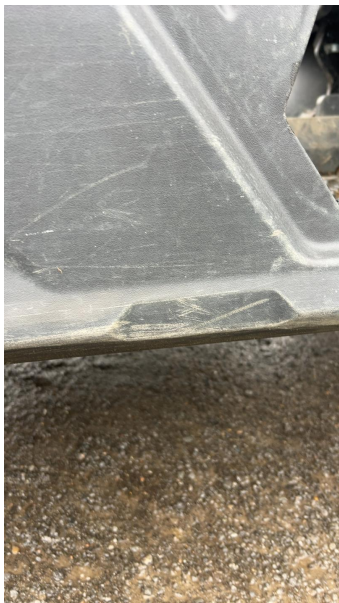
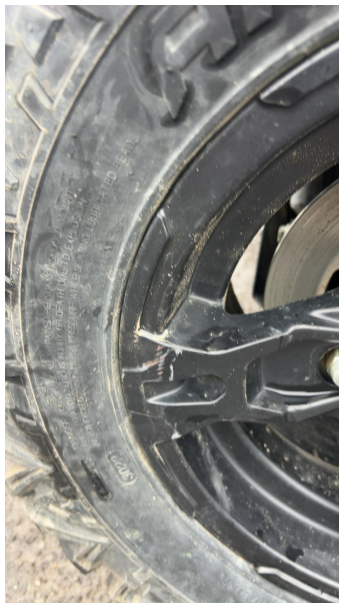
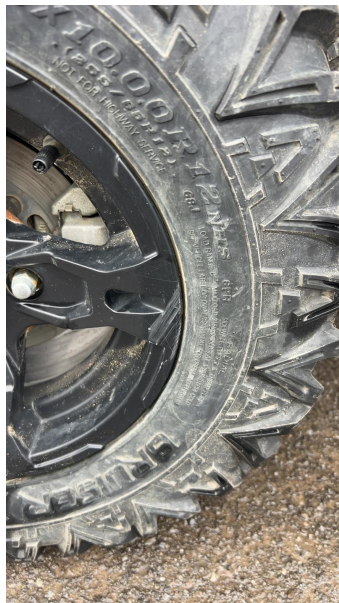
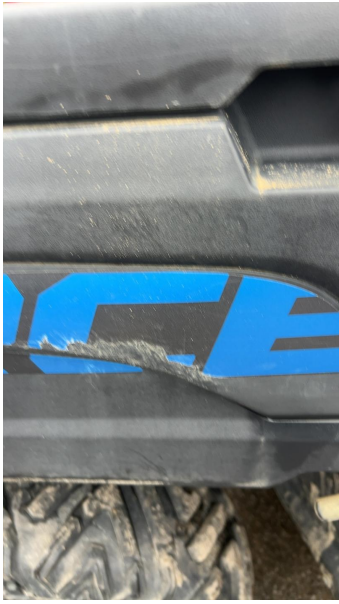
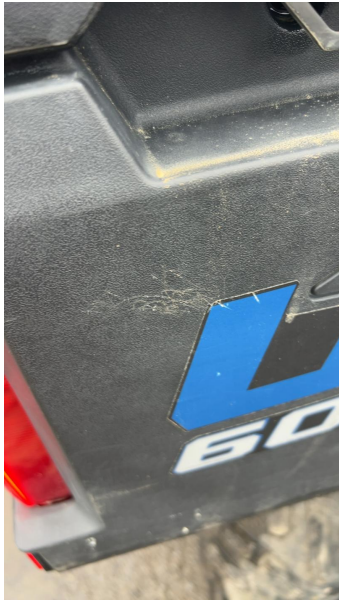
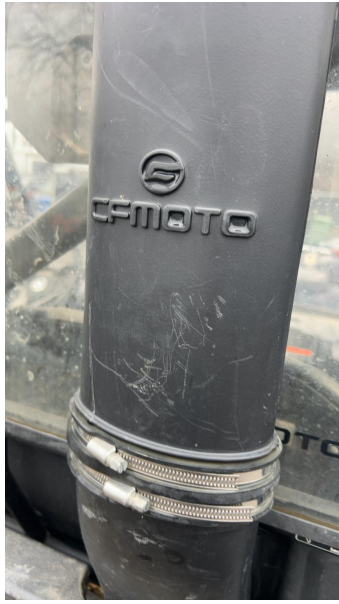
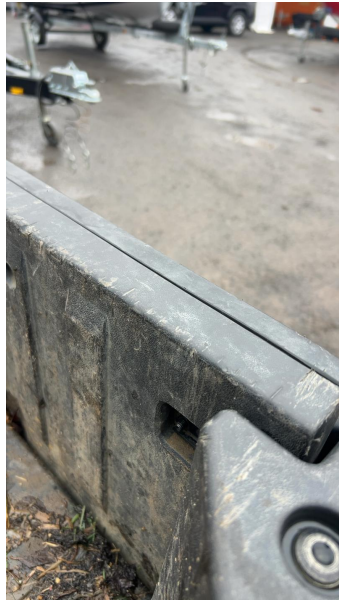
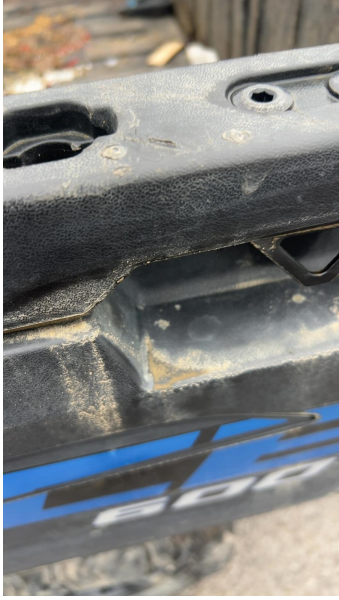
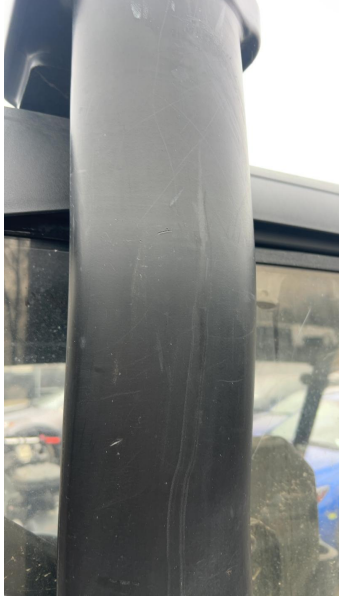
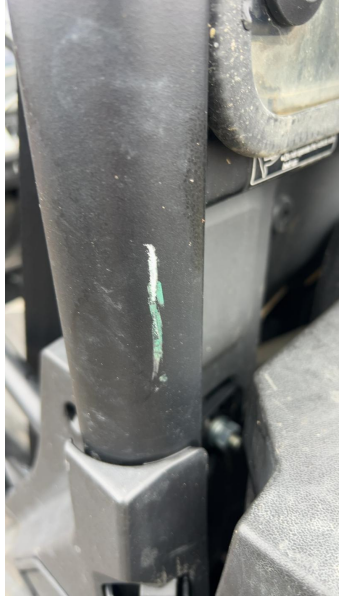
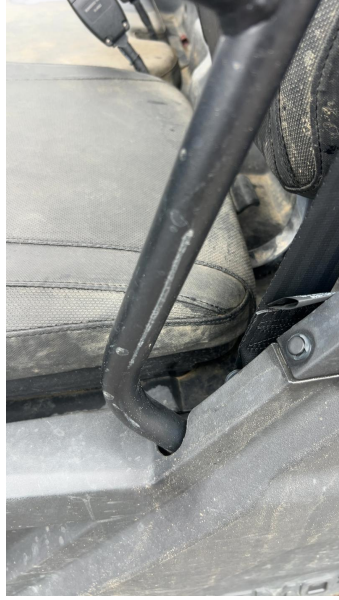
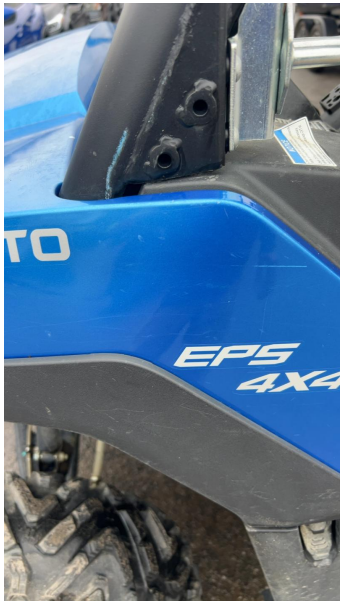
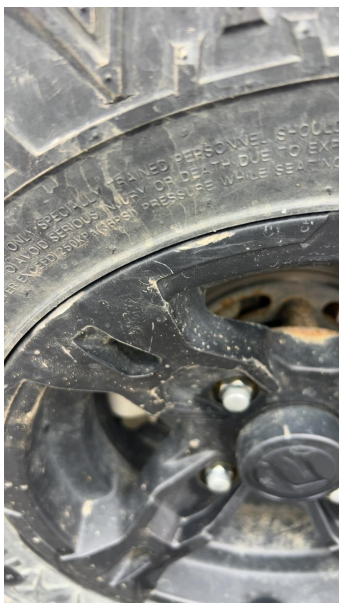
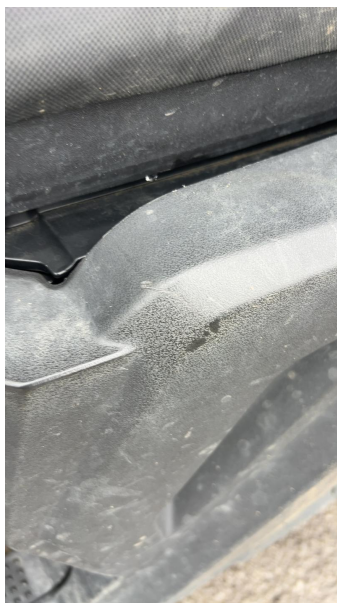
### DOMMAGES

Jantes égratignées. Plusieurs pièces en plastique présentent des égratignures. Autocollant endommagé. Pneus craqués. Pare-brise égratigné. Portes manquantes. Voir les photos pour l'ensemble des dommages.

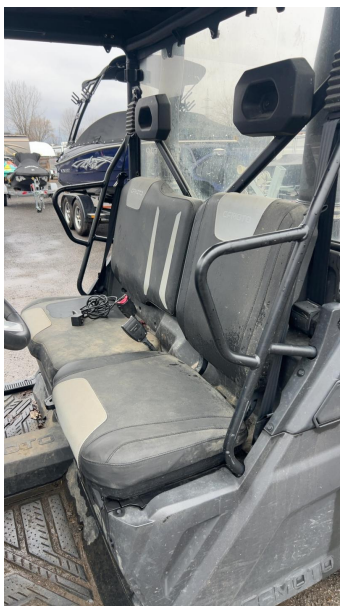
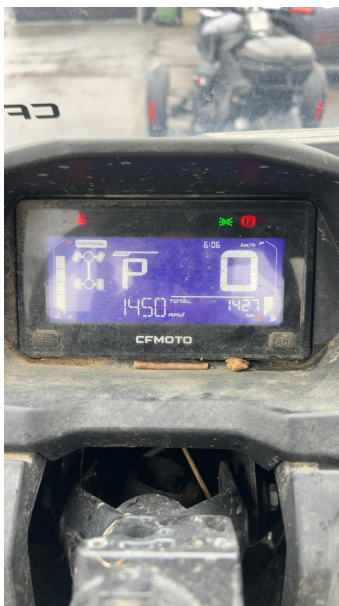
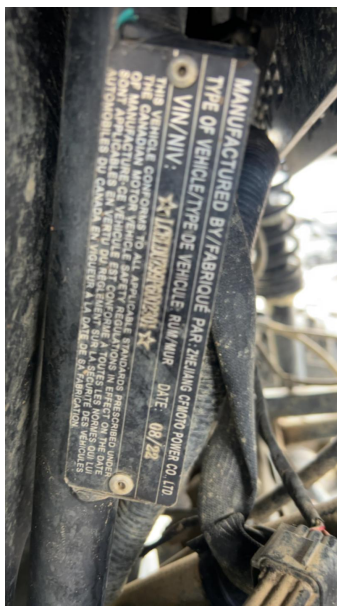
INTÉRIEUR

Siège passager déchiré. Voir les photos pour les détails.
