<b>DATE D'ARRIVÉE</b> 05/06/2026	<b>NUMÉRO DE CLÉ</b> 2
-------------------------------------	---------------------------

<b>MARQUE</b> Mazda	<b>MODÈLE</b> Cx-50	<b>ANNÉE</b> 2024	<b>SÉRIE (VIN)</b> 7MMVABCM3RN218916	<b>KM/MILES</b> 61 302
------------------------	------------------------	----------------------	---	---------------------------

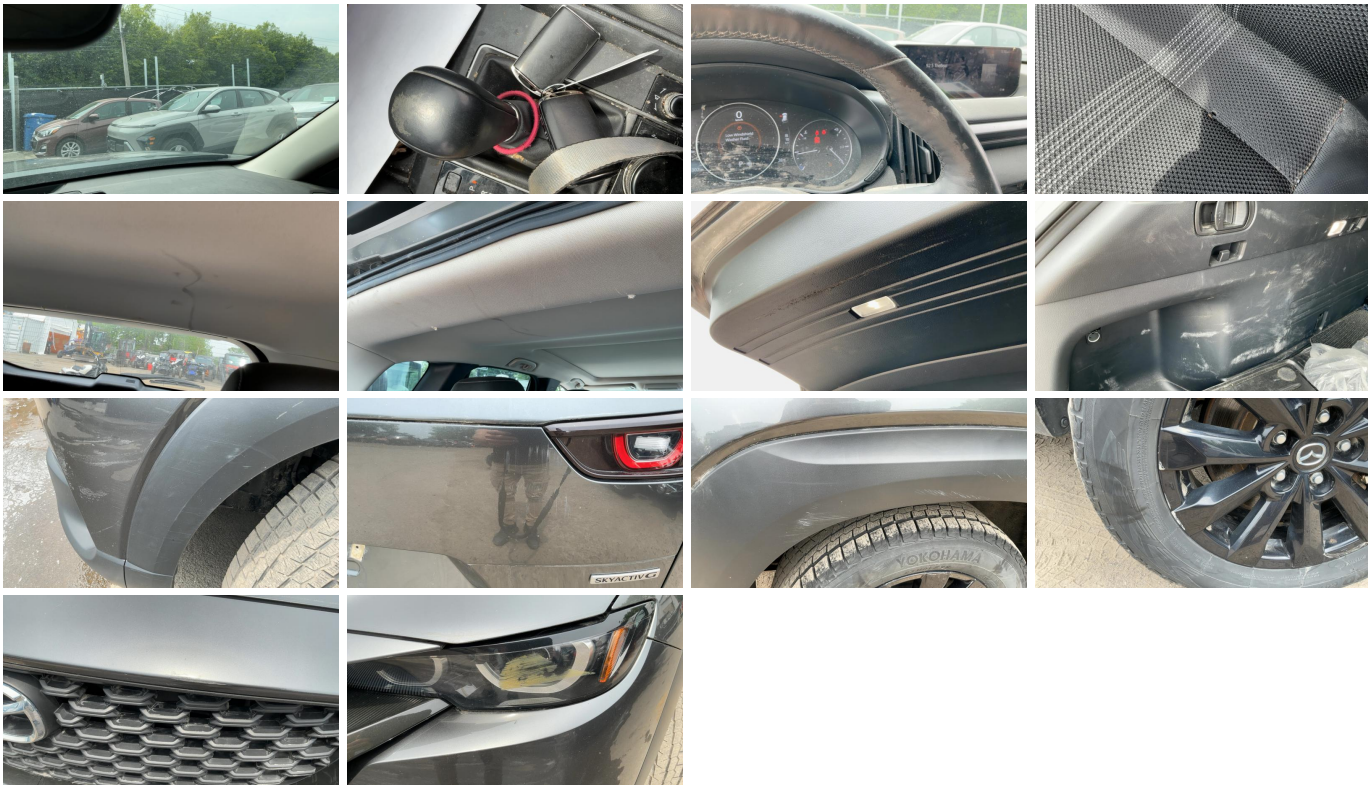
Égratignures observées sur une jante, le pare-chocs avant et le phare avant gauche. Se référer aux photos pour l'étendue complète des dommages.

Levier de vitesses usé, plusieurs éléments en plastique égratignés, et pavillon taché et endommagé. Se référer aux photos pour l'étendue complète des dommages.
