MARQUE Cf-moto	MODÈLE Uforce	ANNÉE 2023	SÉRIE (VIN) LCELV1Z2XP6000121	KM/MILES 4 735
--------------------------	-------------------------	----------------------	---	--------------------------

RAPPORT CARFAX

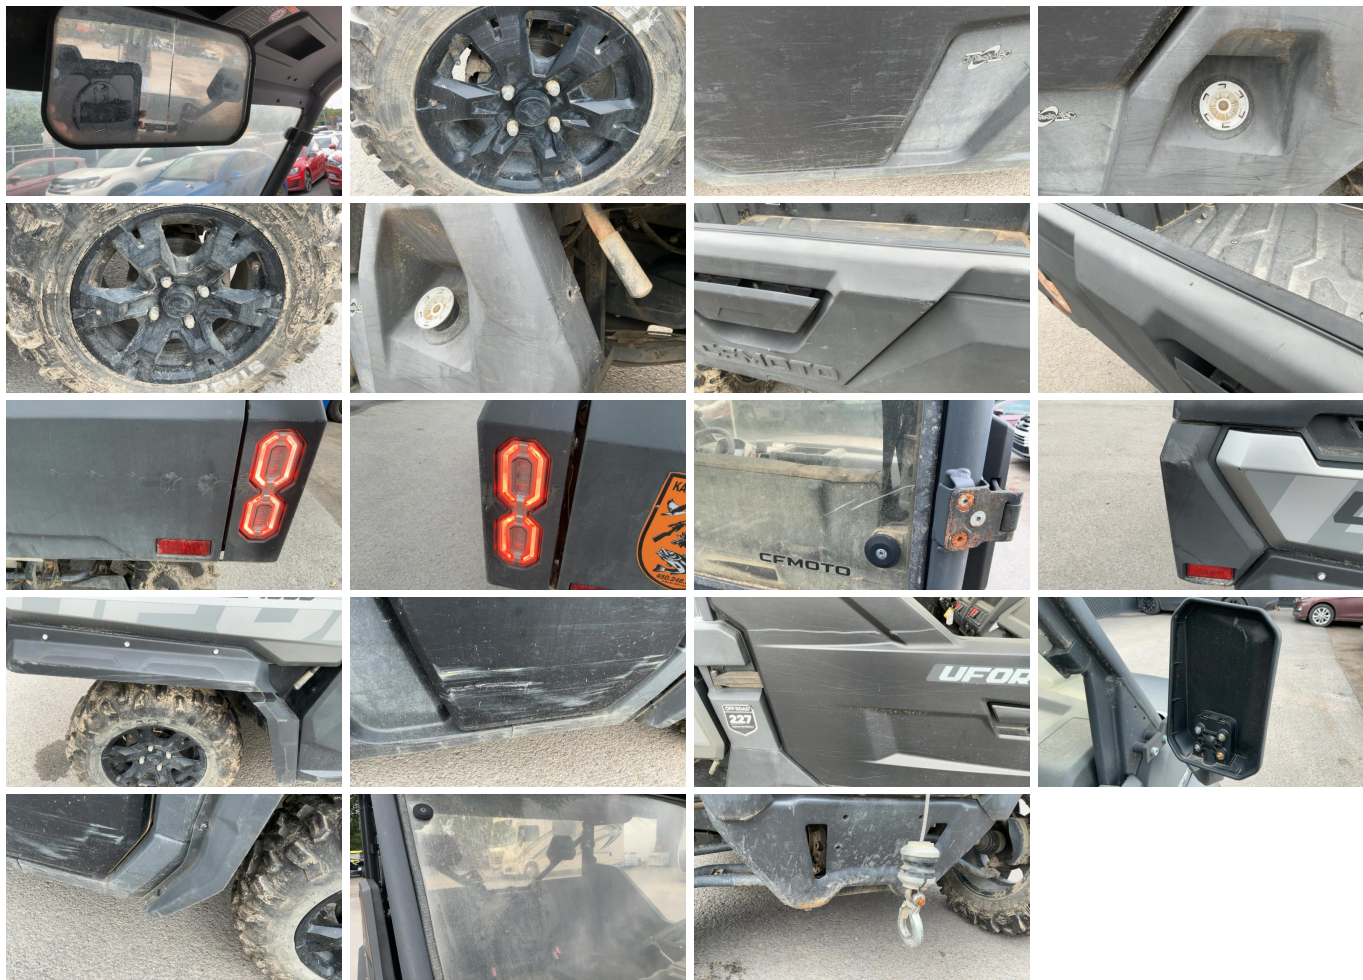
DOMMAGES

Égratignures constatées sur les jantes, les portières et le hayon.
Rétroviseur latéral droit absent. Dommages multiples relevés en divers endroits sur la carrosserie (voir les photos pour le détail complet des dommages).

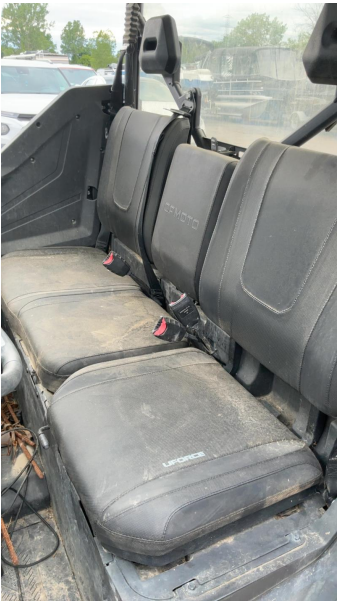
INTÉRIEUR

Rétroviseur intérieur endommagé. Nettoyage complet de l'habitacle requis.
