DATE D'ARRIVÉE 18/06/2026	NUMÉRO DE CLÉ 1
-------------------------------------	---------------------------

MARQUE Hyundai	MODÈLE Elantra gt	ANNÉE 2017	SÉRIE (VIN) KMHD35LH2HU349264	KM/MILES 130 059
--------------------------	-----------------------------	----------------------	---	----------------------------

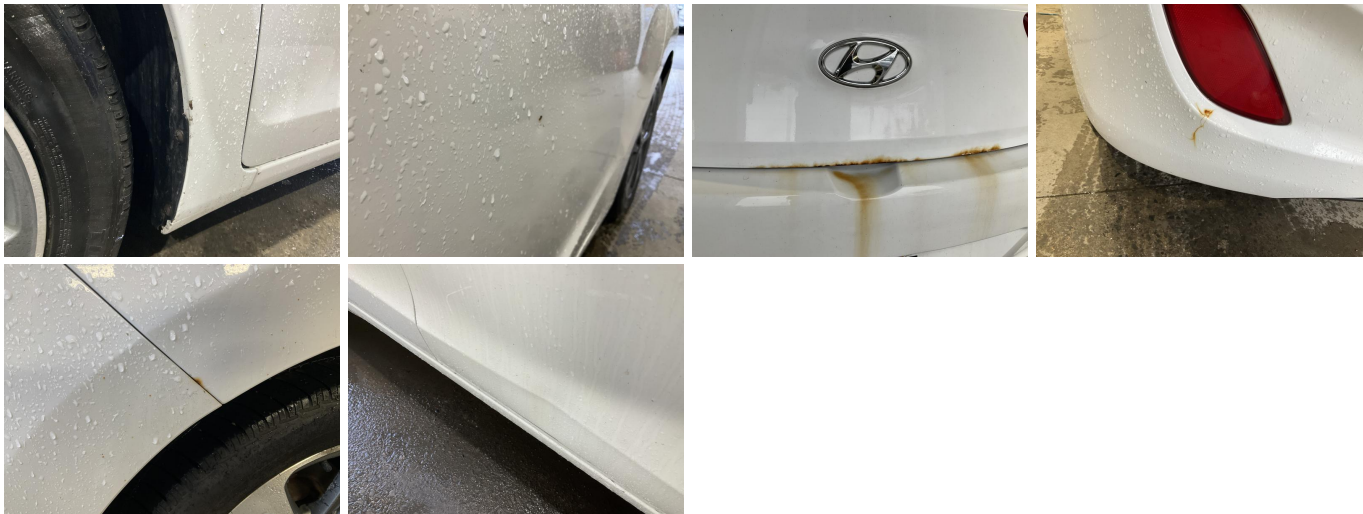
DOMMAGES

Aile avant gauche : peinture écaillée
Porte arrière gauche : déformation et peinture écaillée
Couvercle de coffre : présence de rouille
Pare-chocs arrière : endommagé
Aile arrière droite : début de corrosion
Porte avant droite : déformation
