| Chevrolet | Equinox | Lt | 2021 | 2GNAXUEV3M6127678 | 114 464 |

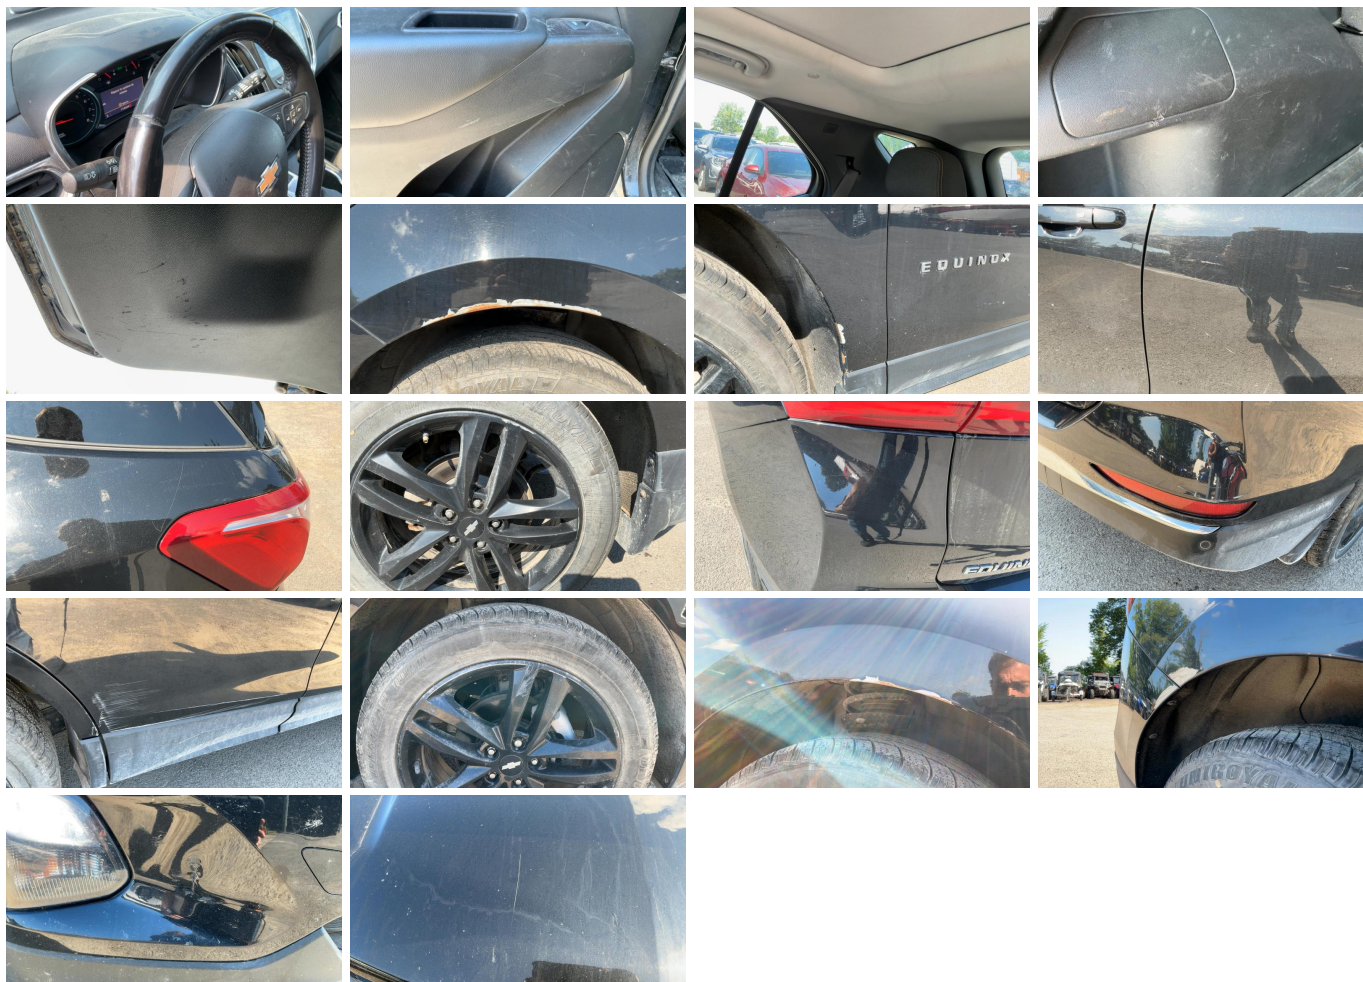
Peinture écaillée sur les passages de roues. Jantes présentant des égratignures. Portière et aile arrière droite endommagées. Capot égratigné. Pare-chocs arrière égratigné. Pare-chocs avant endommagé. (Voir les photos pour l'étendue complète des dommages.)
