| DATE D'ARRIVÉE<br>11/07/2026 | | | | NUMÉRO DE CLÉ<br>1 | |
| MARQUE<br>Honda | MODÈLE<br>Cr-v | FINITION<br>Lx | ANNÉE<br>2017 | SÉRIE (VIN)<br>2HKRW2H25HH141491 | KM/MILES<br>180 561 |

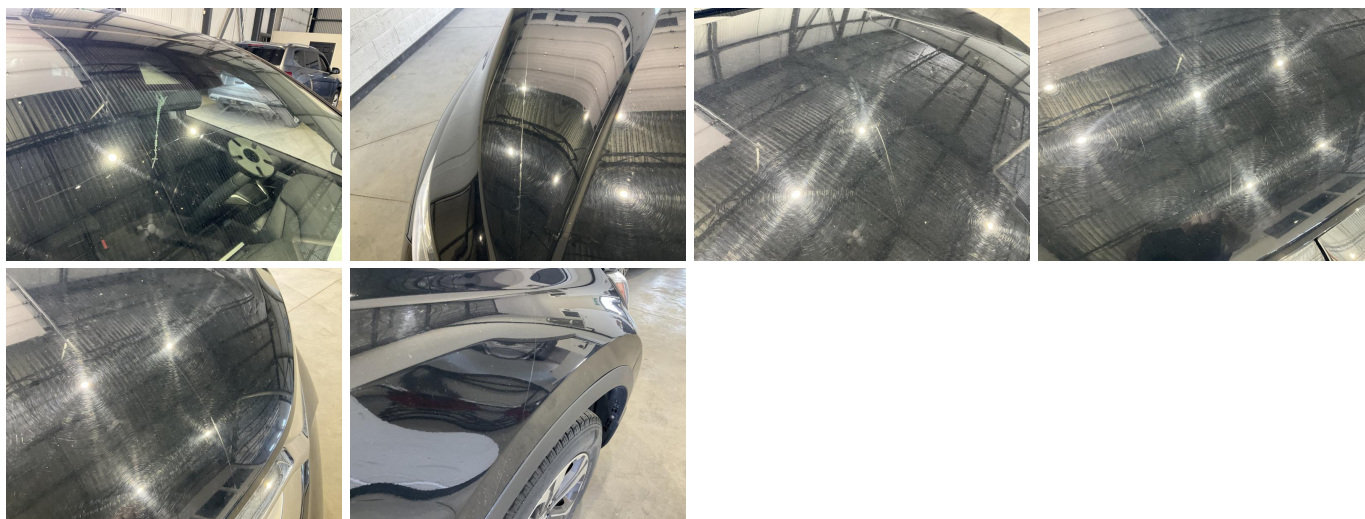
### DOMMAGES

Pare-brise fissuré. Capot présentant des égratignures. Aile avant droite égratignée.
