| MARQUE<br>Can am | MODÈLE<br>Maverick | FINITION<br>Xds | ANNÉE<br>2018 | SÉRIE (VIN)<br>3JBVEAW4XJK000477 | KM/MILES<br>4 175 |

## PHOTOS DU VÉHICULE

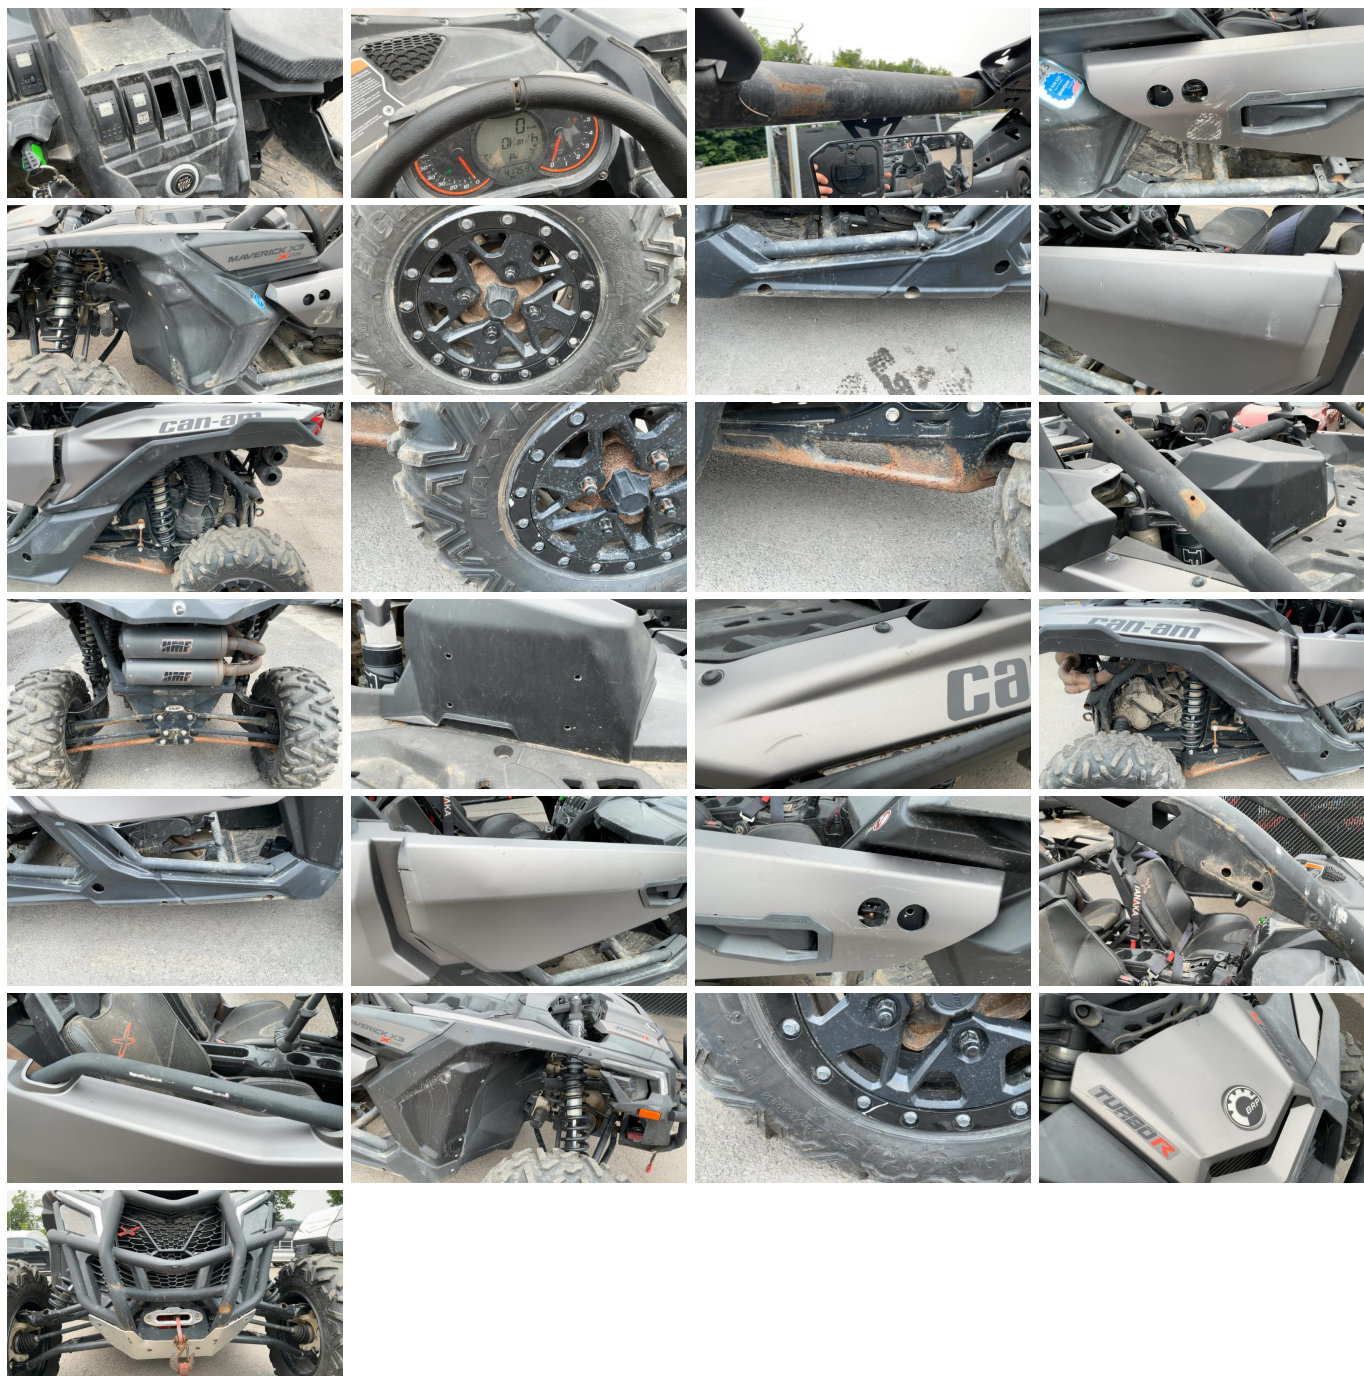
### DOMMAGES

Perforations présentes sur les bas de caisse. Portes égratignées et endommagées. Cage de sécurité présentant de la rouille et des égratignures. Jantes égratignées. Capot égratigné. Passages de roues manquants. Dommages multiples à divers endroits sur la carrosserie (se référer aux photos pour le détail complet des dommages).

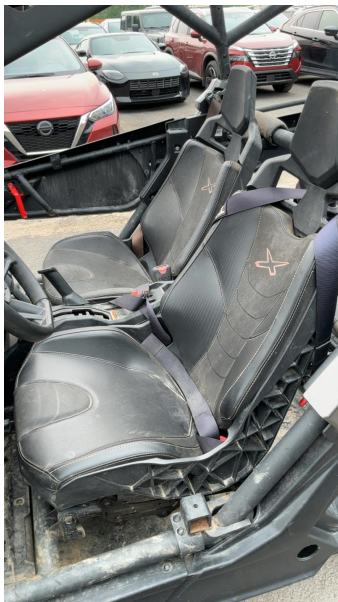
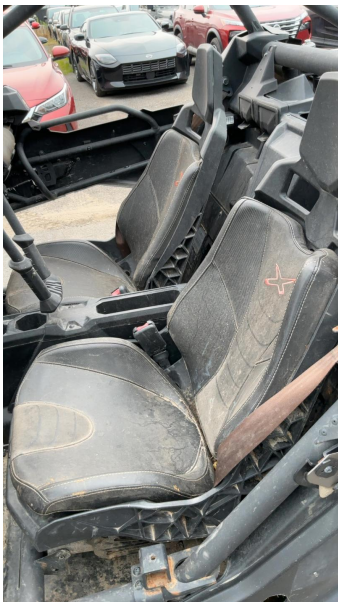
**INTÉRIEUR**

Volant endommagé. Perforations présentes sur le tableau de bord. Nettoyage complet requis (se référer aux photos).
