| MARQUE | MODÈLE | FINITION | ANNÉE | SÉRIE (VIN) | KM/MILES |
| Cf-moto | Cforce | Overland | 2022 | LCELV1Z58N6000920 | 1 583 |

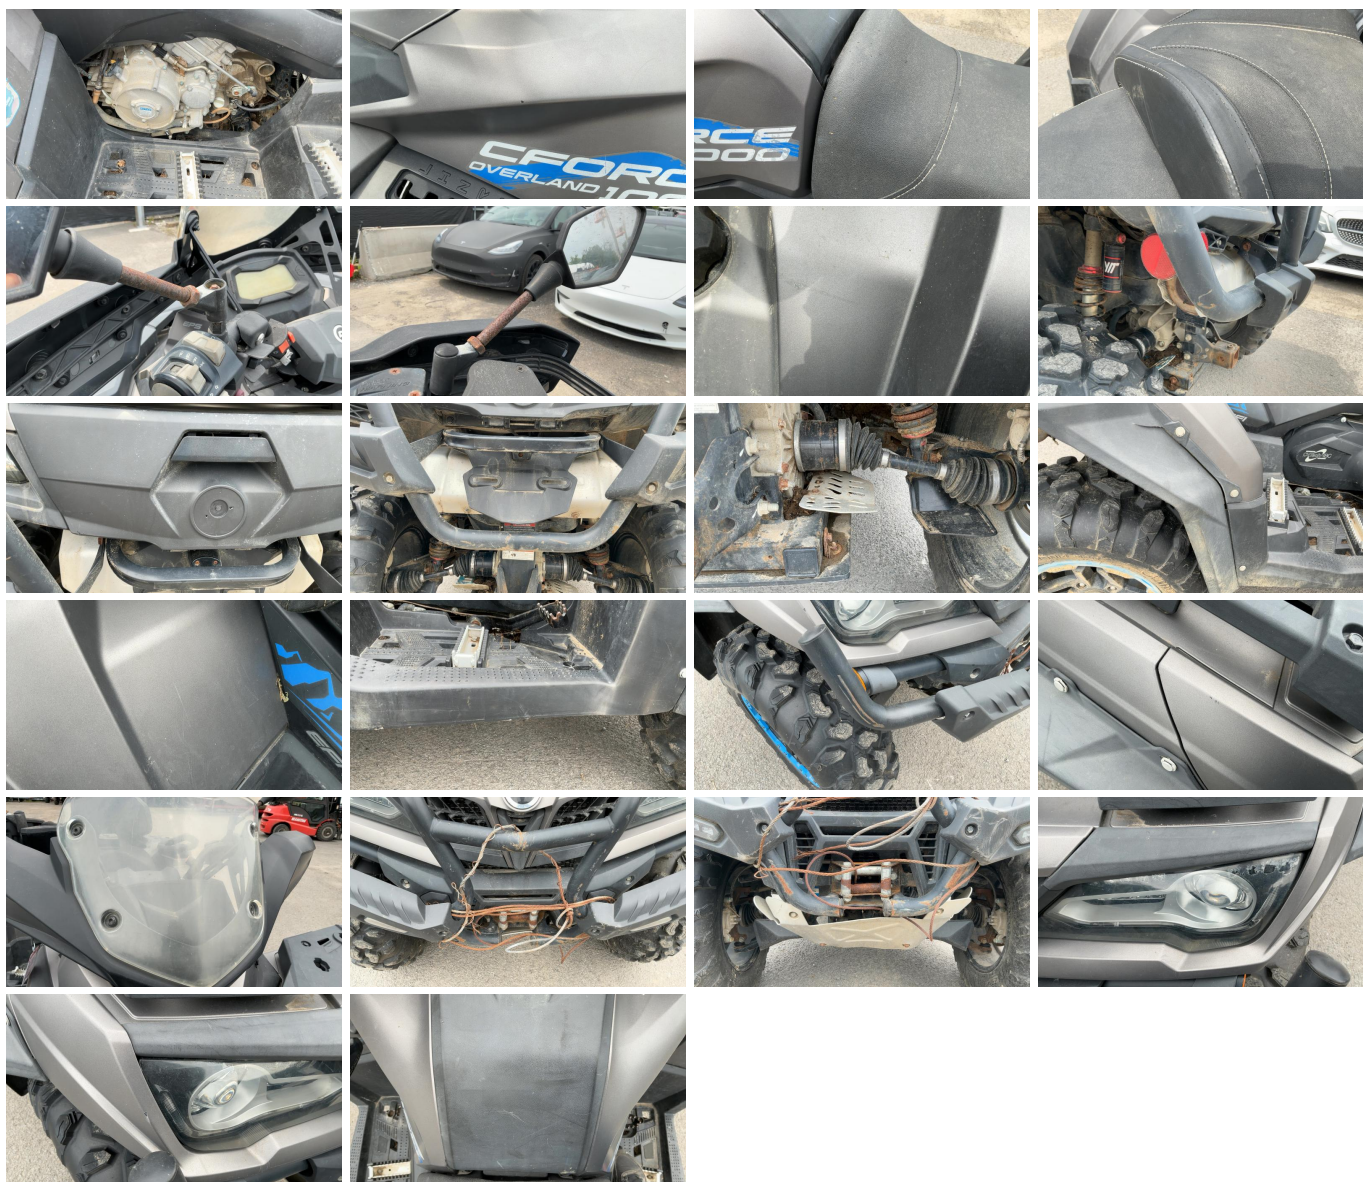
### DOMMAGES

Panneau latéral gauche manquant. Aile arrière droite endommagée. Siège conducteur endommagé. Siège passager endommagé. Rétroviseurs présentant de la corrosion. Pare-chocs arrière égratigné. Pare-chocs avant égratigné et déformé. Plaque de protection avant endommagée. Protège-cardan arrière droit endommagé. Treuil endommagé. (Voir les photos pour l'étendue complète des dommages.)
