| MARQUE<br>Hyundai | MODÈLE<br>Tucson | FINITION<br>Limited | ANNÉE<br>2016 | SÉRIE (VIN)<br>KM8J3CA22GU233731 | KM/MILES<br>191 482 |

## PHOTOS DU VÉHICULE

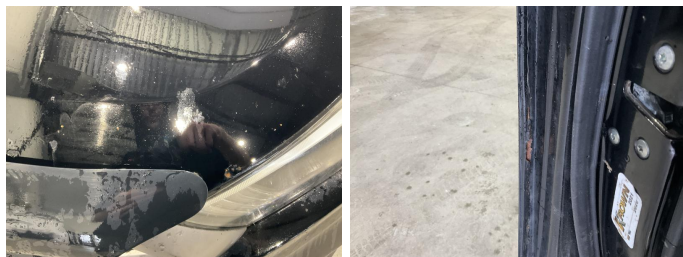
## DOMMAGES

| Éclat de roche présent sur le capot Porte avant gauche<br>présentant de la rouille et de l'écaillage de la peinture | |
