| MARQUE<br>Ram | MODÈLE<br>1500 | FINITION<br>Express | ANNÉE<br>2018 | SÉRIE (VIN)<br>1C6RR7FT5JS336067 | KM/MILES<br>167 884 |

## PHOTOS DU VÉHICULE

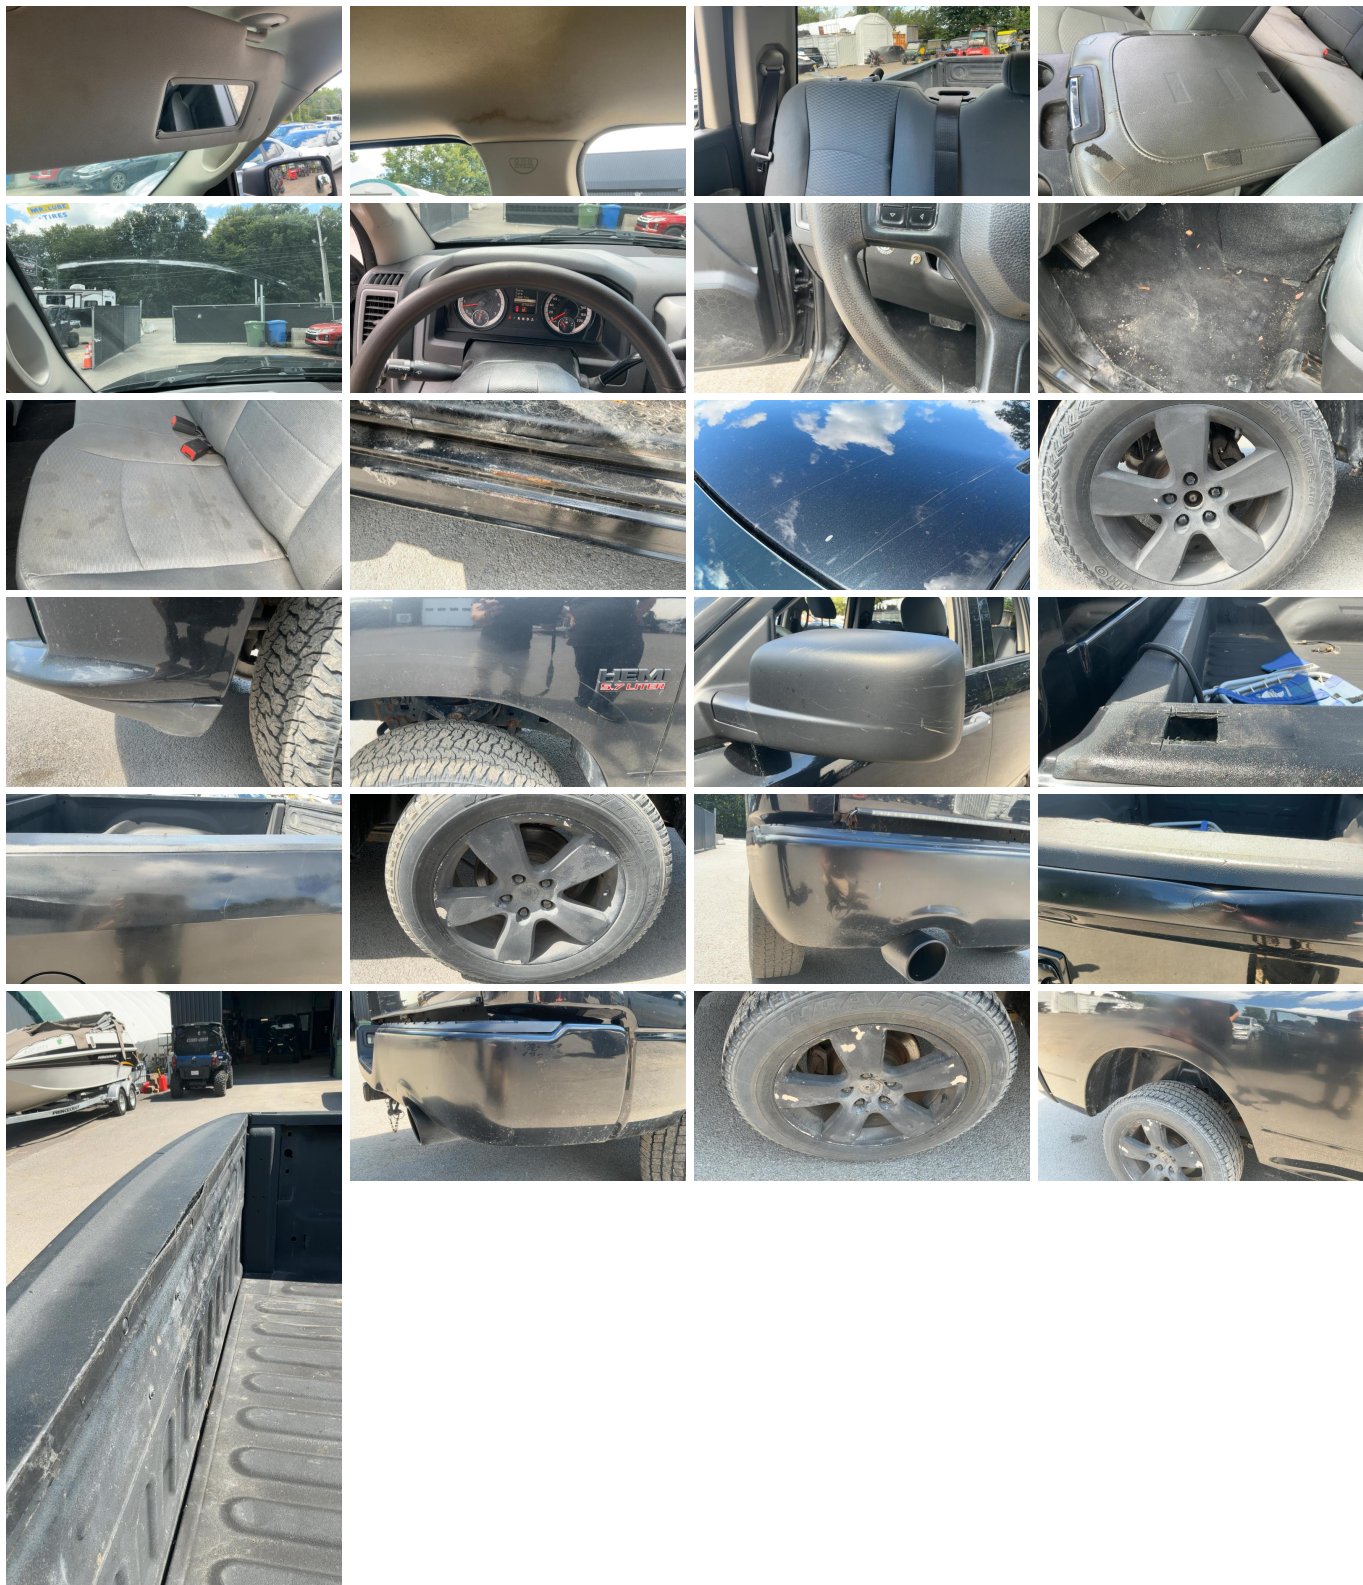
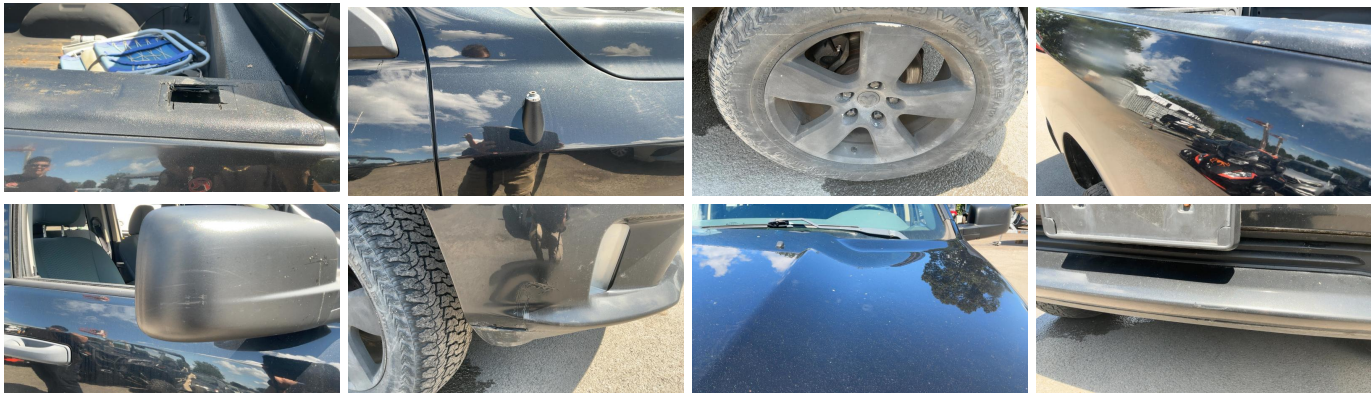
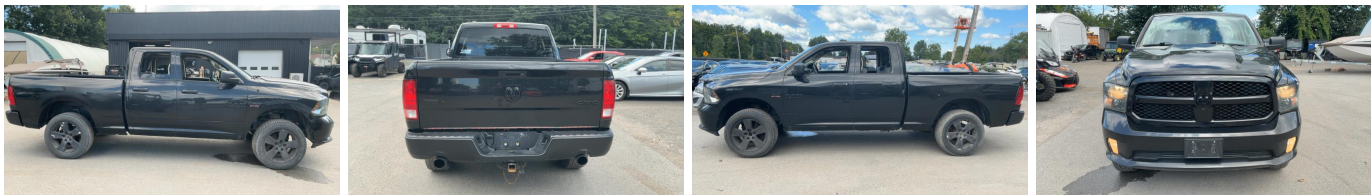
**EXTÉRIEUR**

Passages de roues repeints à la bombe aérosol Jantes repeintes avec un produit de type gravelard Pare-chocs avant endommagé Pare-chocs arrière endommagé Hayon arrière endommagé Revêtements intérieurs de la boîte de chargement endommagés Pare-brise égratigné Toit égratigné Rétroviseurs égratignés (Voir les photos pour l'étendue complète des dommages)

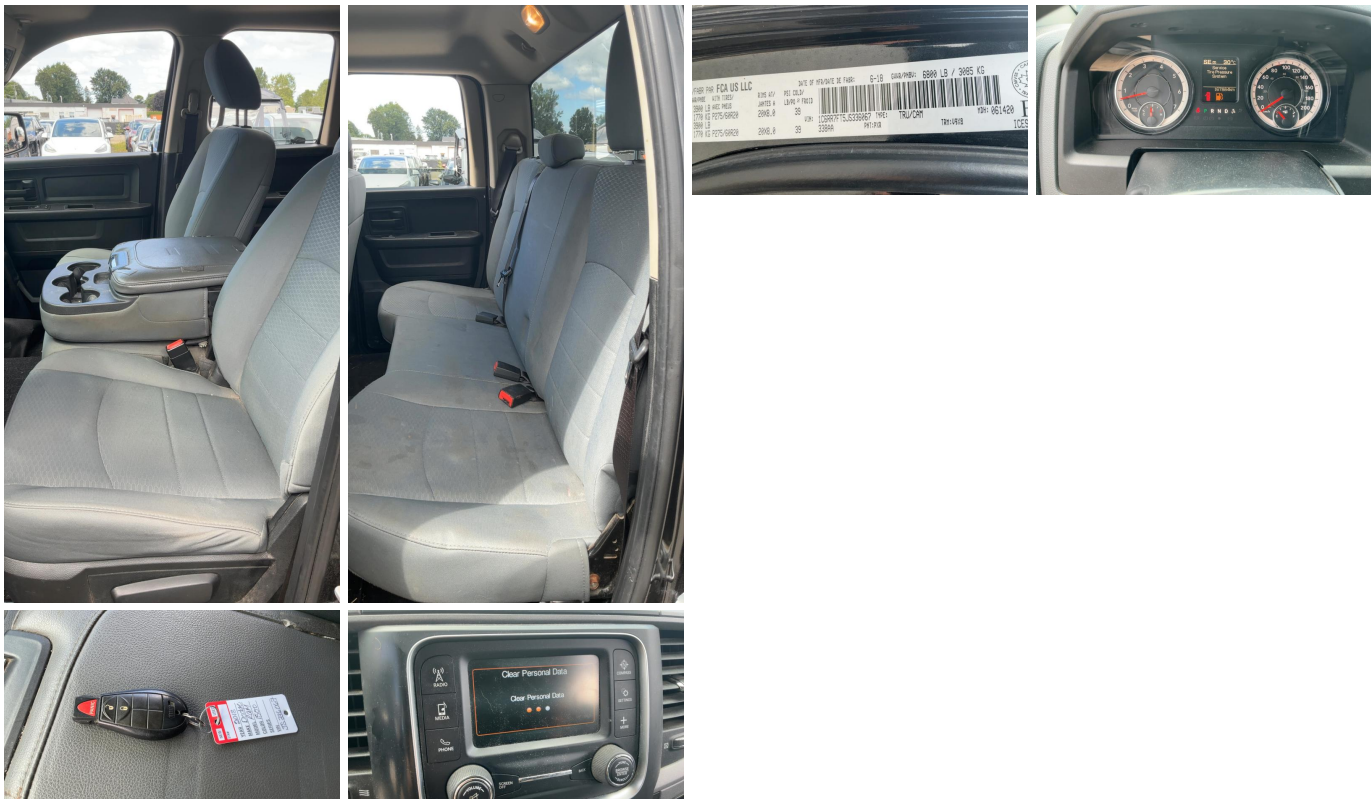
**INTÉRIEUR**

Tapis de sol avant manquants Banquette arrière tachée Pare-soleil endommagé Revêtement de pavillon taché Appuie-tête arrière manquant Volant usé (Voir les photos pour l'étendue complète des dommages)
