| MARQUE | MODÈLE | FINITION | ANNÉE | SÉRIE (VIN) | KM/MILES |
| Nissan | Pathfinder | | 2019 | 5N1DR2MM4KC634005 | 113 289 |

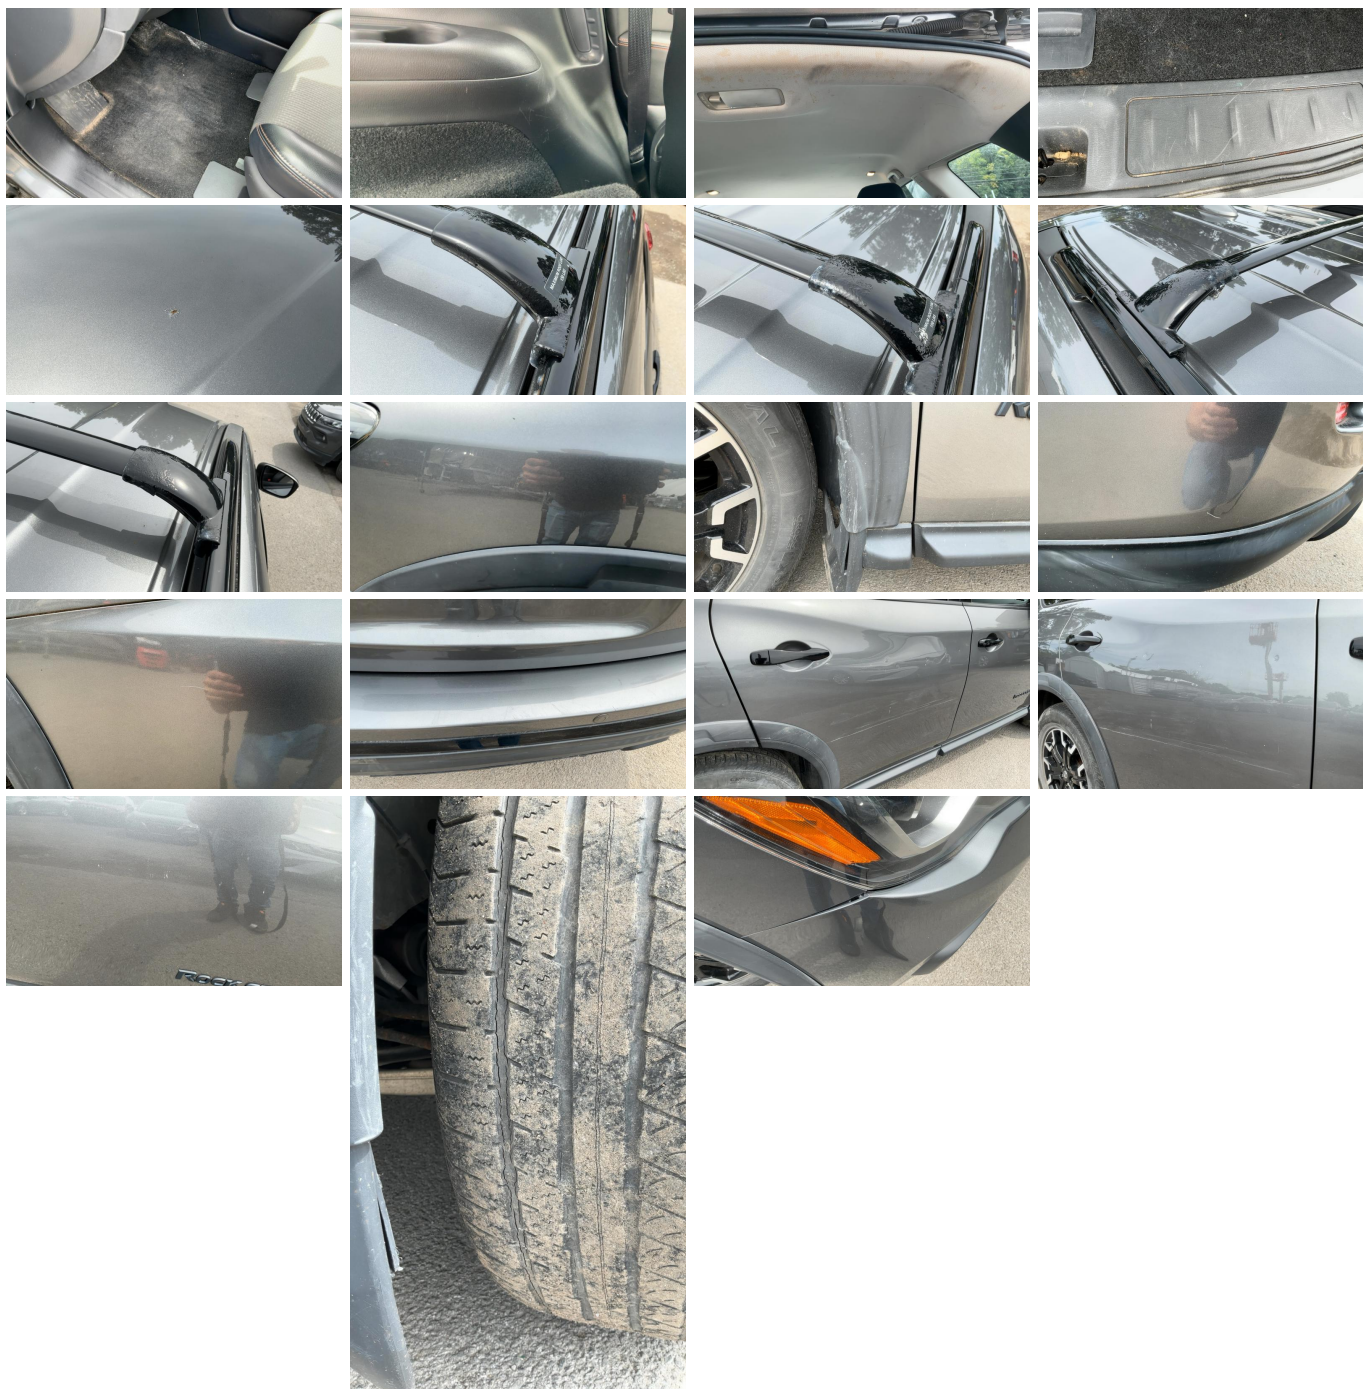
### DOMMAGES

Pneus présentant des craquelures. Portes du côté droit endommagées. Pare-chocs arrière endommagé. Présence de rouille sur le toit. Supports de toit endommagés. Pare-chocs avant endommagé. (Voir les photos pour l'étendue complète des dommages.)

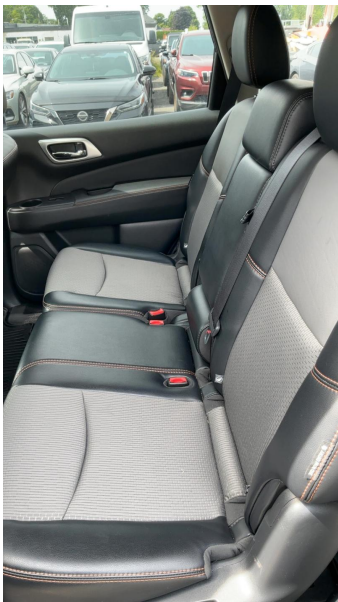
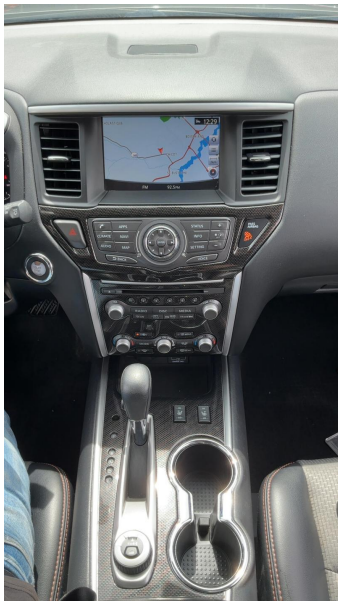
## INTÉRIEUR

Tapis avant absents. Revêtement de pavillon taché. Garnitures en plastique du coffre égratignées. (Voir les photos.)
