| MARQUE<br>Mazda | MODÈLE<br>Mazda3 | FINITION<br>Gt | ANNÉE<br>2020 | SÉRIE (VIN)<br>3MZBPBDM5LM135695 | KM/MILES<br>81 676 |
| PROBLÈMES MÉCANIQUES<br>Remplacement de la batterie requis. | | | | | |

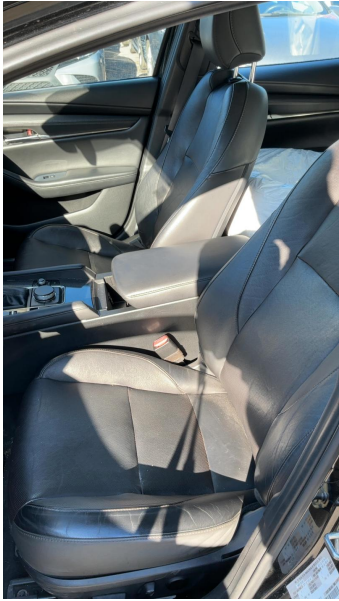
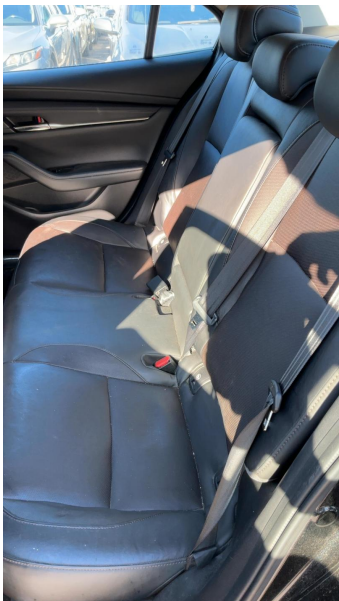
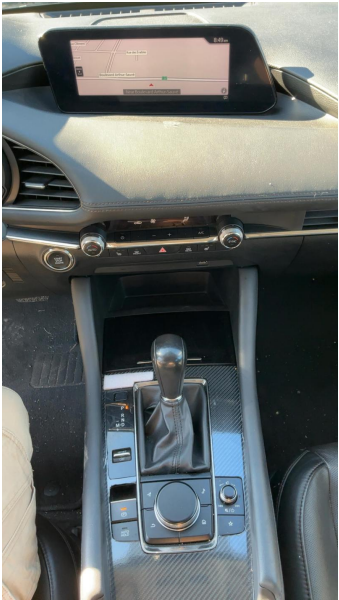
### INTÉRIEUR

Volant usé. Revêtement de pavillon taché. Cuir du siège conducteur craquelé. Plastique du coffre égratigné. Jantes présentes à l'intérieur du véhicule. (Voir les photos.)
