| Gmc | Sierra 1500 | Pro | 2023 | 1GTRUAEK8PZ160337 | 73 850 |

| RAPPORT CARFAX |

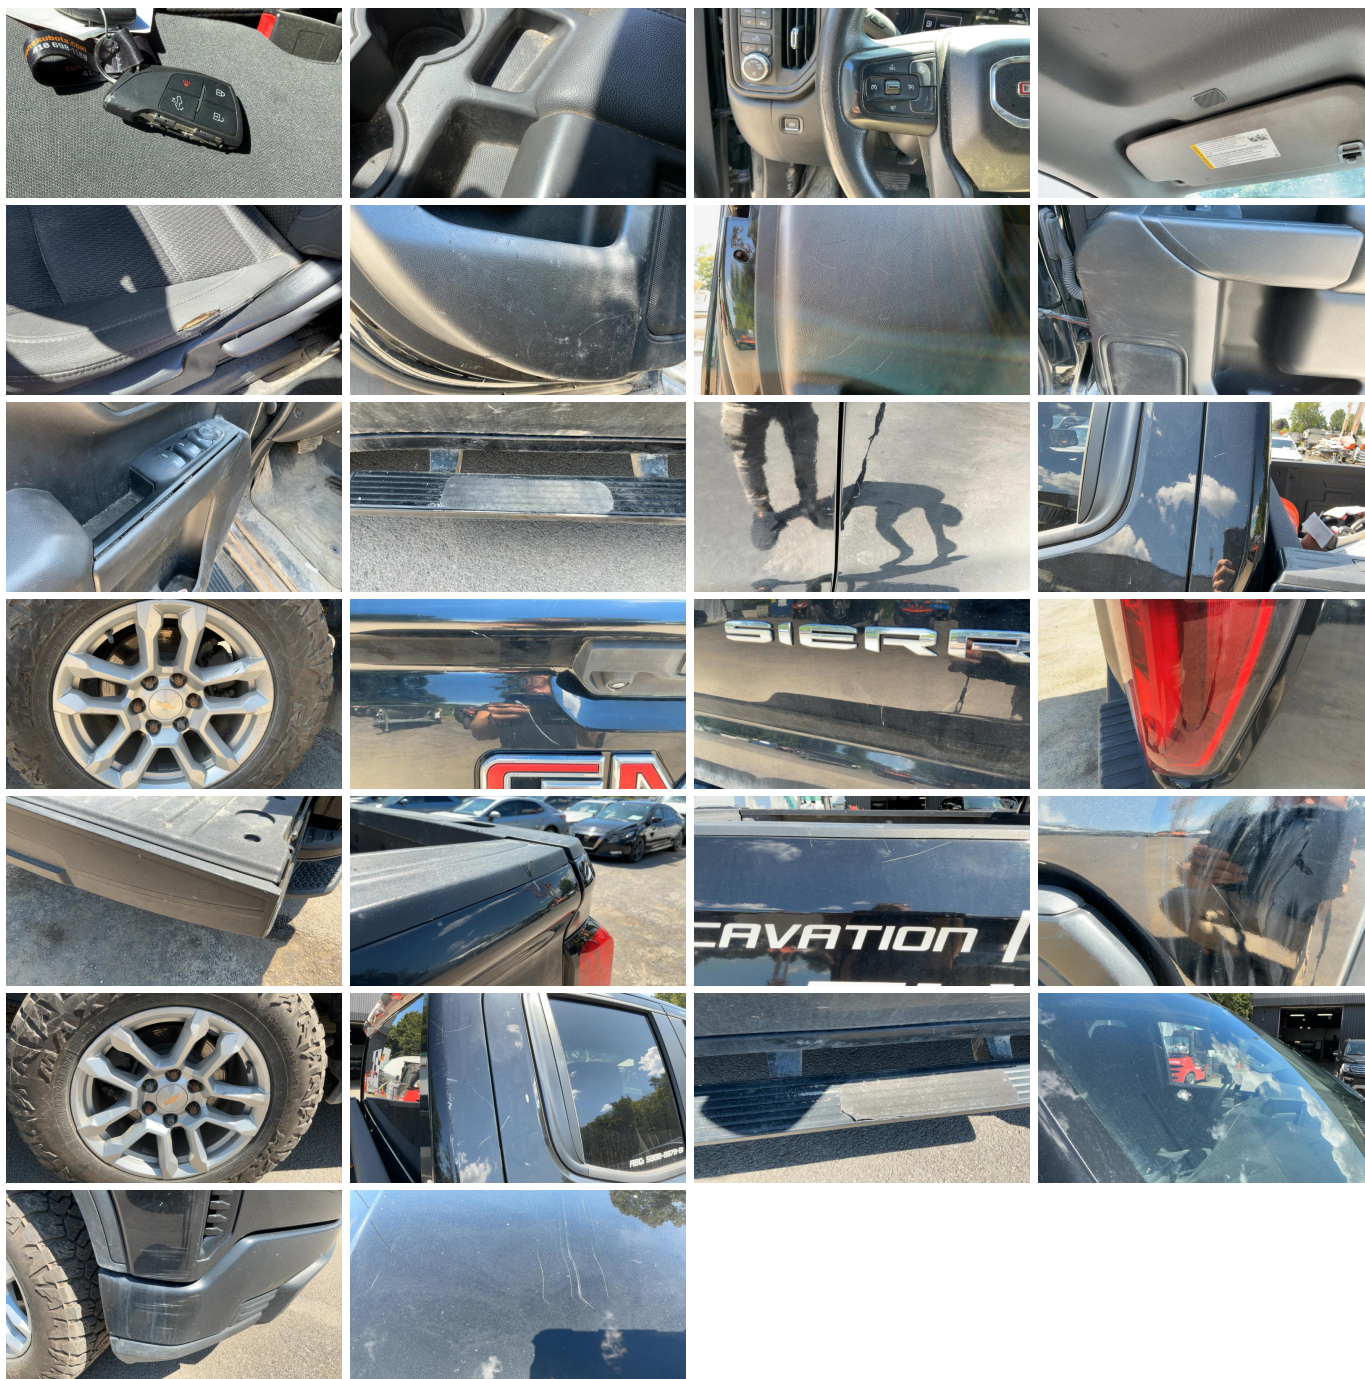
### DOMMAGES

Jantes présentant des égratignures. Éclat de roche visible sur le pare-brise. Hayon endommagé. Pare-chocs avant endommagé. Feu arrière droit égratigné. Capot égratigné. Marchepieds égratignés. (Voir les photos pour l'étendue complète des dommages.)

Revêtement de toit taché. Panneaux de portes égratignés. Volant présentant une usure visible. Siège du conducteur endommagé. Manette de vitesses endommagée. (Voir les photos pour l'étendue complète des dommages.)
