| Honda | Civic sedan | Lx | 2020 | 2HGFC2F5XLH013825 | 173 962 |

## PHOTOS DU VÉHICULE

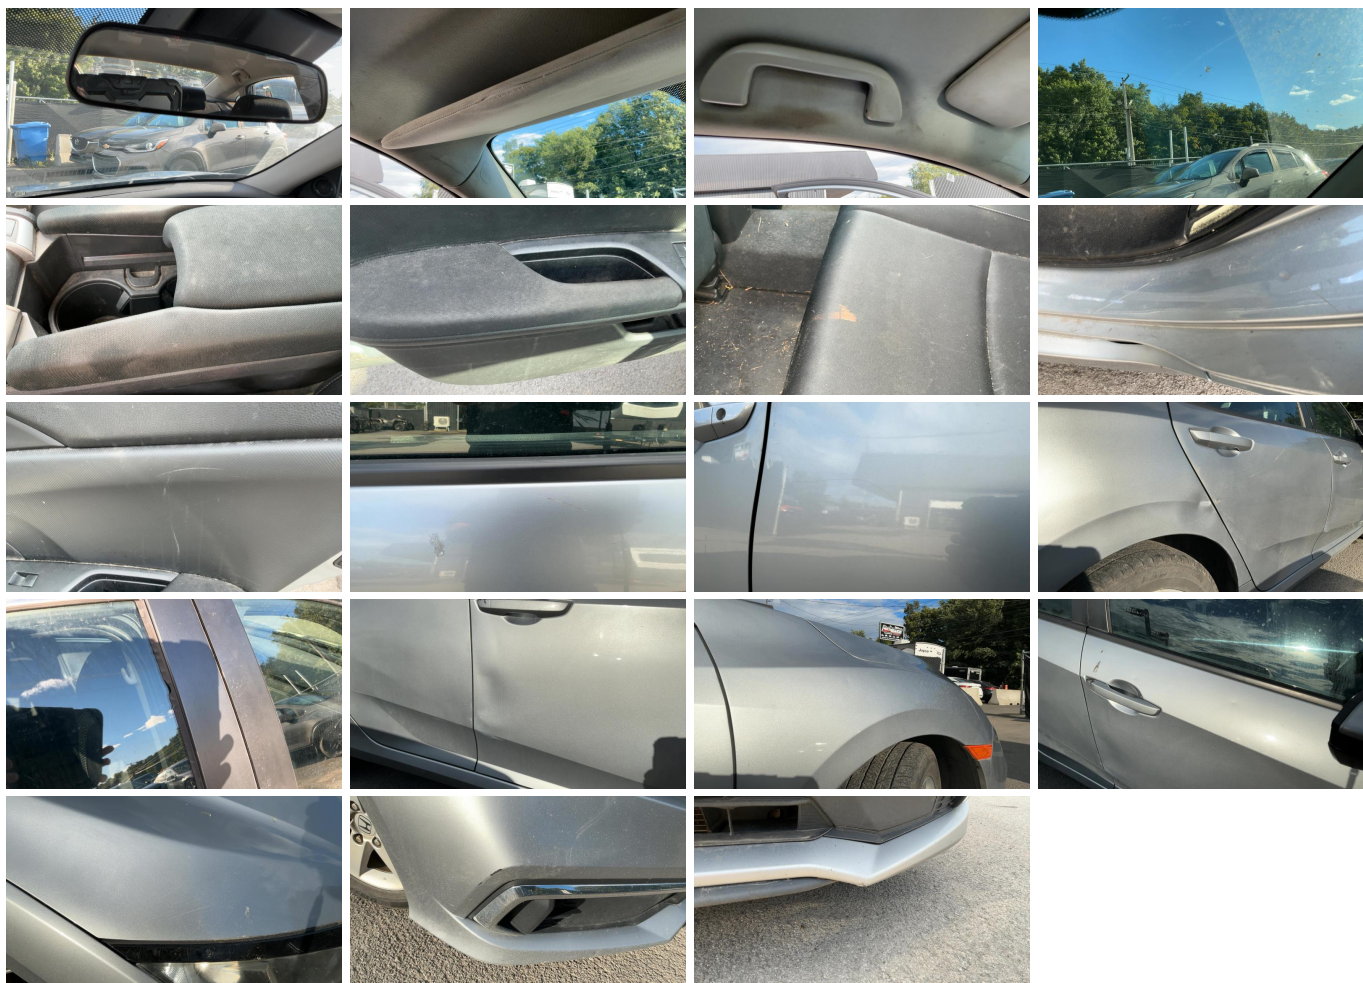
### DOMMAGES

Portes du côté droit endommagées. Aile arrière droite endommagée. Encadrement de porte endommagé. Aile avant droite endommagée. Pare-chocs avant endommagé. Capot égratigné. (Voir les photos pour l'étendue complète des dommages.)

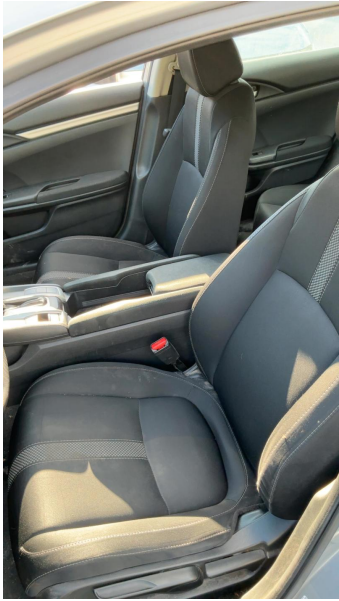
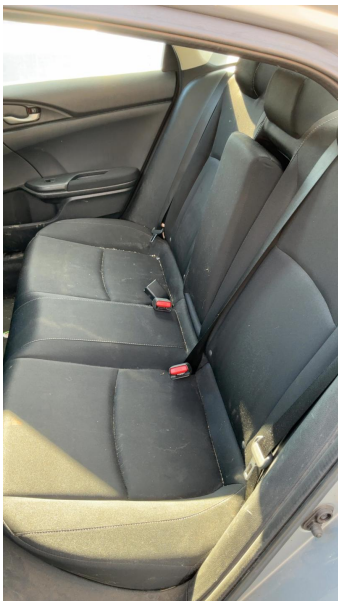
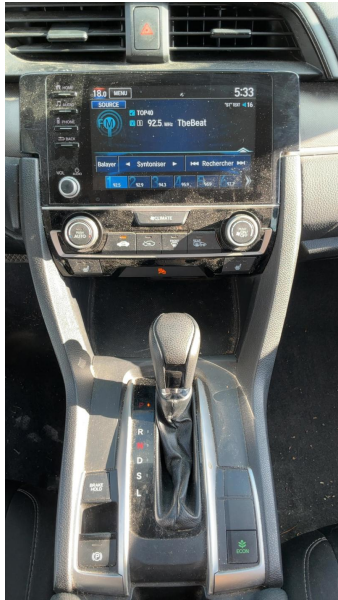
### INTÉRIEUR

Rétroviseur intérieur délamné. Pare-soleil endommagé. Console centrale usée. Pavillon taché. Panneau de porte égratigné. (Voir les photos pour l'étendue complète des dommages.)
