| Harley-davidson | Flhxse | | 2021 | 5HD1PXL33MB955861 | |

RAPPORT CARFAX

PROBLÈMES MÉCANIQUES

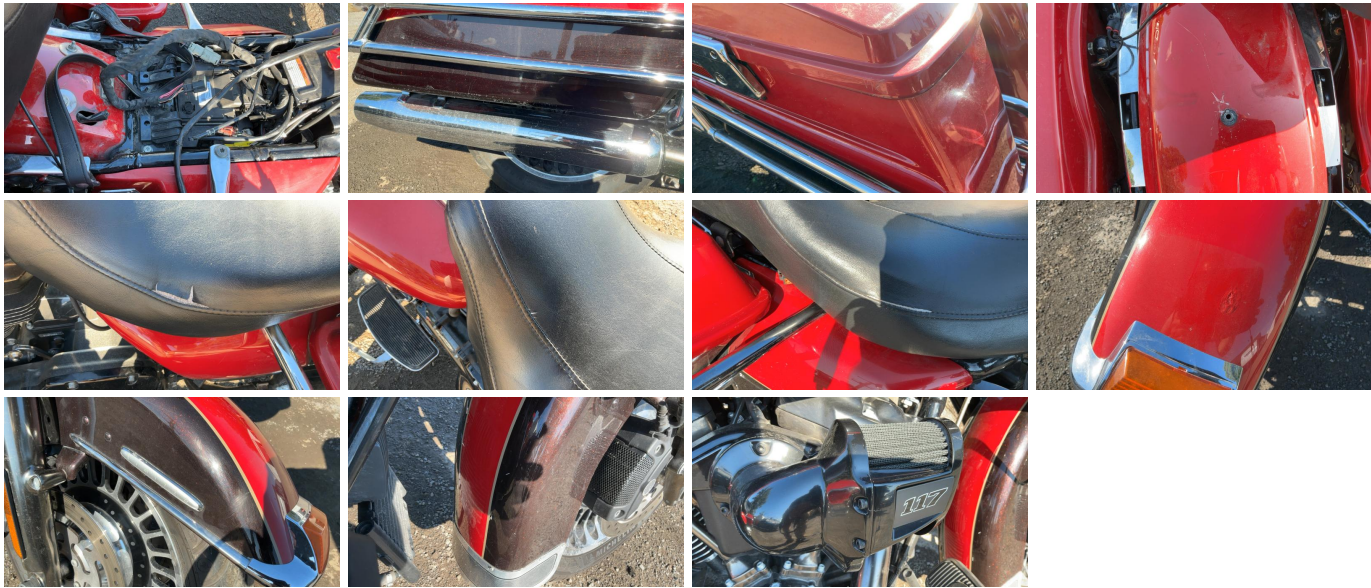
DOMMAGES

Faisceau de câblage sectionné. Le véhicule ne démarre pas, bien que le moteur puisse être tourné manuellement. La carrosserie est mal fixée et ne correspond pas à l'année du véhicule.

| DOMMAGES EXTÉRIEURS | DOMMAGES INTÉRIEURS |
|---|---|
| Égratignures sur l'aile avant et l'aile arrière. Égratignures sur les<br>sacoques et le filtre à air. Siège endommagé. (Consulter les<br>photos pour l'étendue complète des dommages.) | Le véhicule n'est pas en état de rouler et nécessite un<br>remorquage pour son déplacement. |
