| MARQUE | MODÈLE | FINITION | ANNÉE | SÉRIE (VIN) | KM/MILES |
| Volkswagen | Golf gti | De performance | 2016 | 3VW547AU5GM049512 | 239 701 |

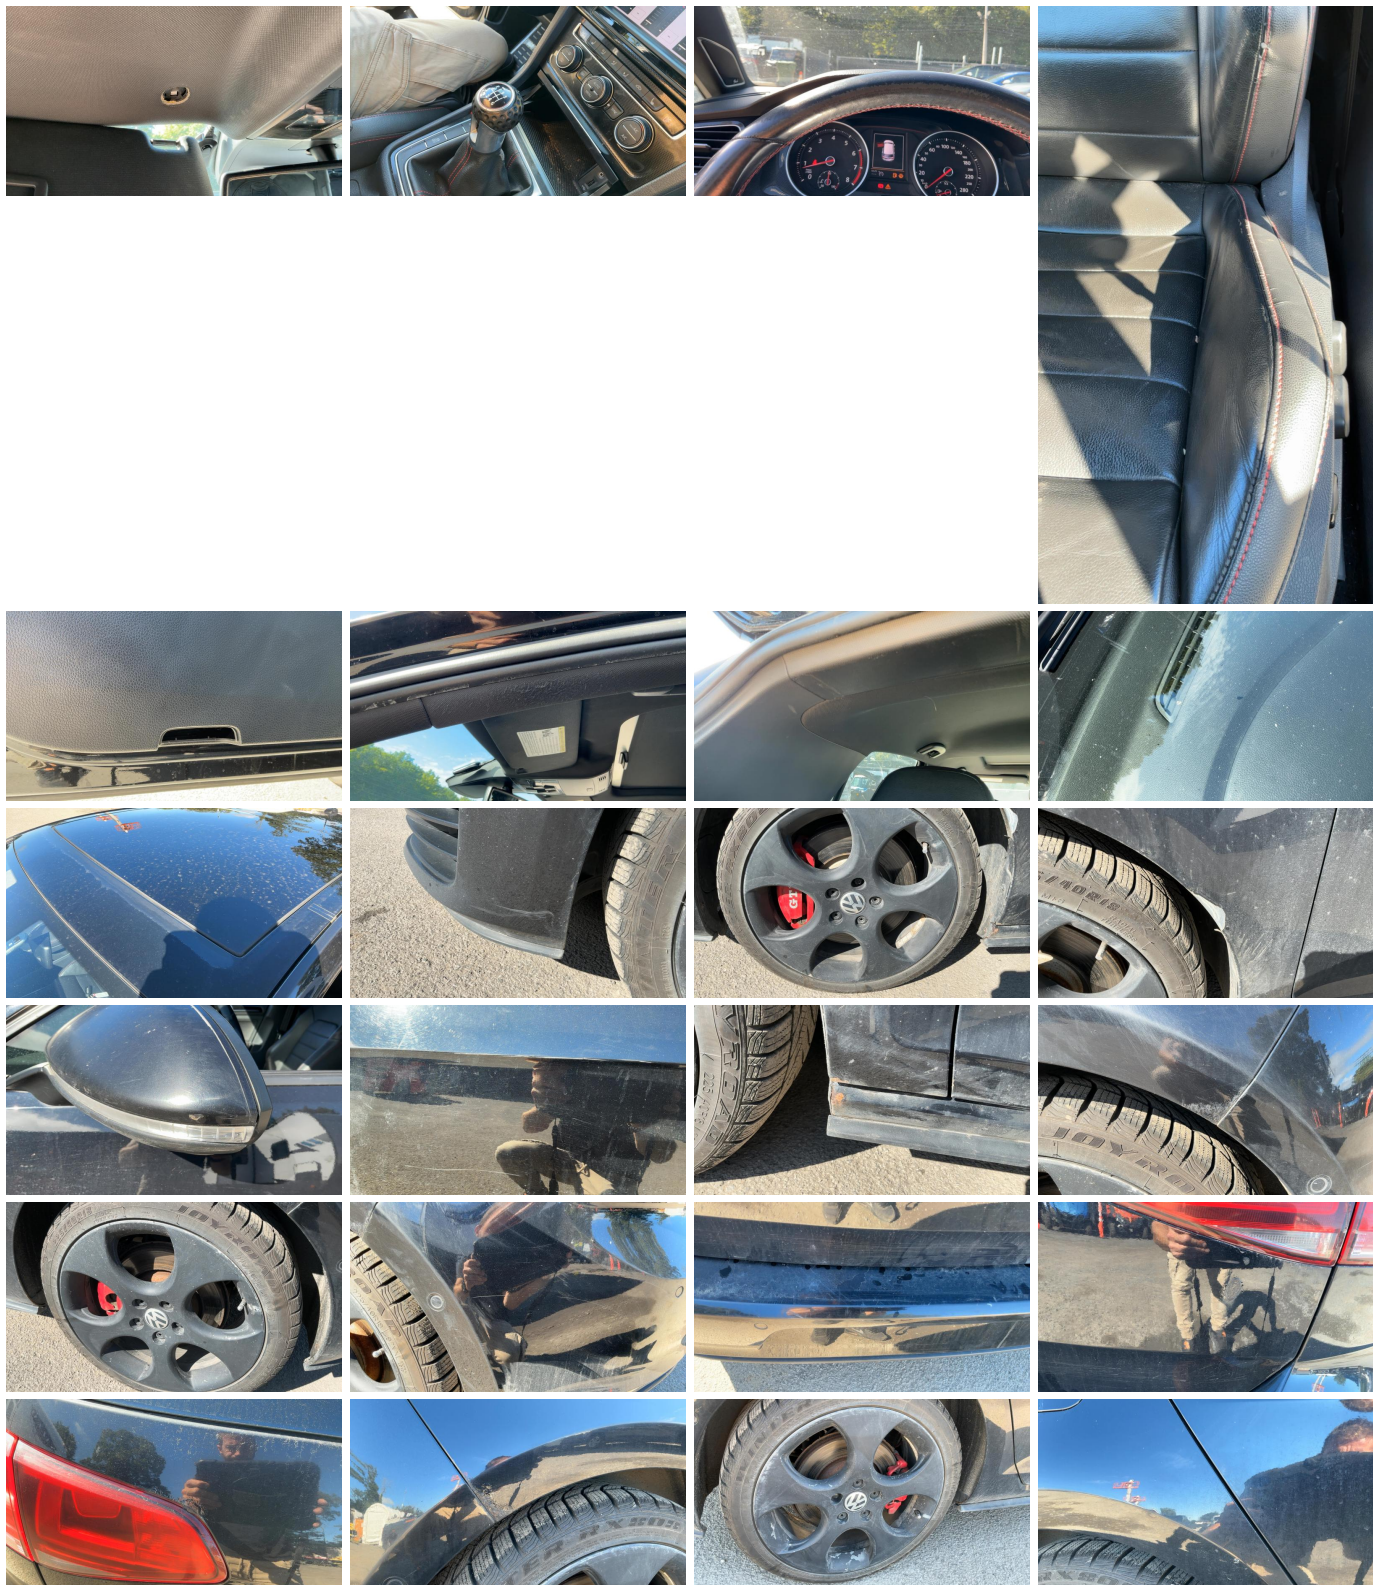
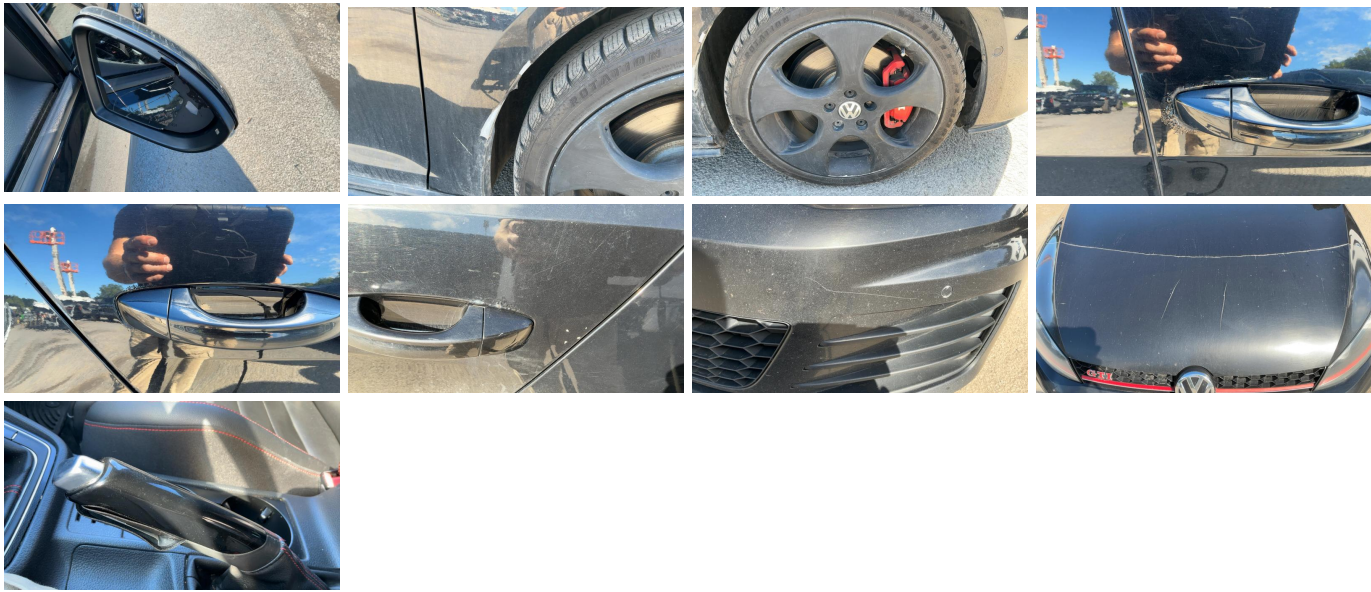
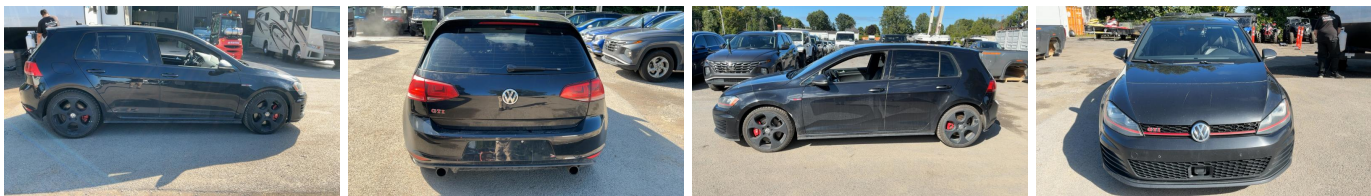
**EXTÉRIEUR**

| <p>Jantes égratignées et repeintes. Pare-chocs arrière égratigné. Rétroviseur côté droit brisé. Éclat de roche présent sur le pare-brise. Peinture des ailes écaillée et présentant de la rouille. Pourtour des poignées de portes rouillé. Pare-chocs avant égratigné. (Voir les photos pour l'étendue complète des dommages.)</p> | <p>Pavillon intérieur égratigné. Cuir du siège conducteur endommagé. Volant usé. Levier de vitesses usé. Garniture plastique du coffre égratignée. (Voir les photos.)</p> |

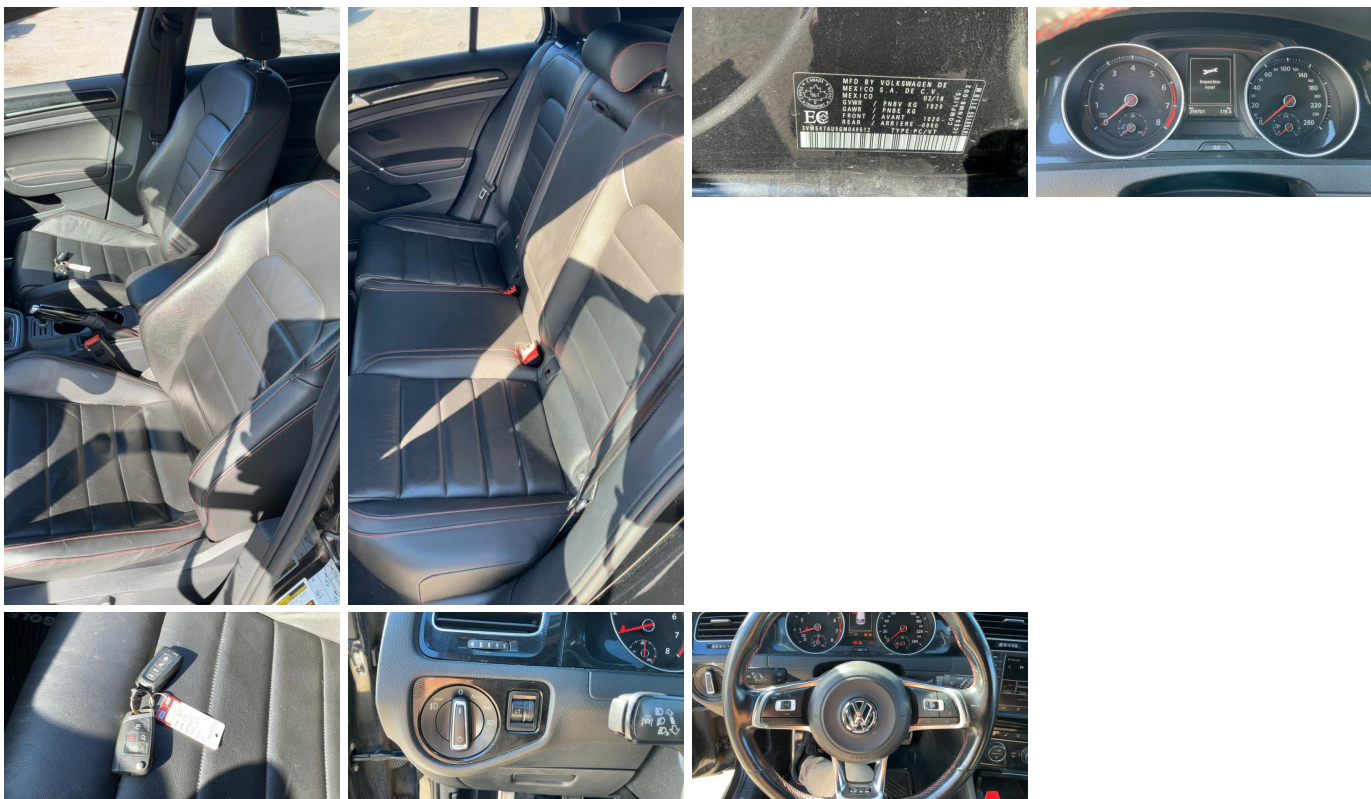
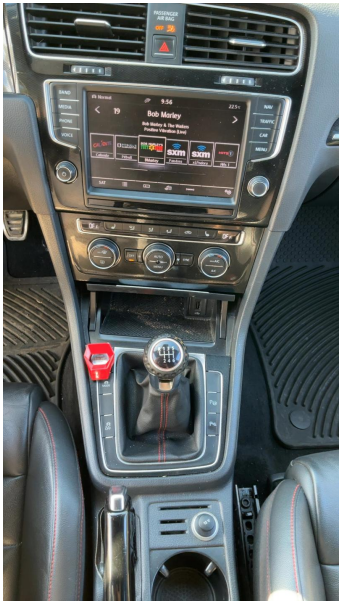
**INTÉRIEUR**

| <p>Jantes égratignées et repeintes. Pare-chocs arrière égratigné. Rétroviseur côté droit brisé. Éclat de roche présent sur le pare-brise. Peinture des ailes écaillée et présentant de la rouille. Pourtour des poignées de portes rouillé. Pare-chocs avant égratigné. (Voir les photos pour l'étendue complète des dommages.)</p> | <p>Pavillon intérieur égratigné. Cuir du siège conducteur endommagé. Volant usé. Levier de vitesses usé. Garniture plastique du coffre égratignée. (Voir les photos.)</p> |
