| Mitsubishi | Eclipse cross | | 2024 | JA4ATVAAXRZ613357 | 65 112 |

## PHOTOS DU VÉHICULE

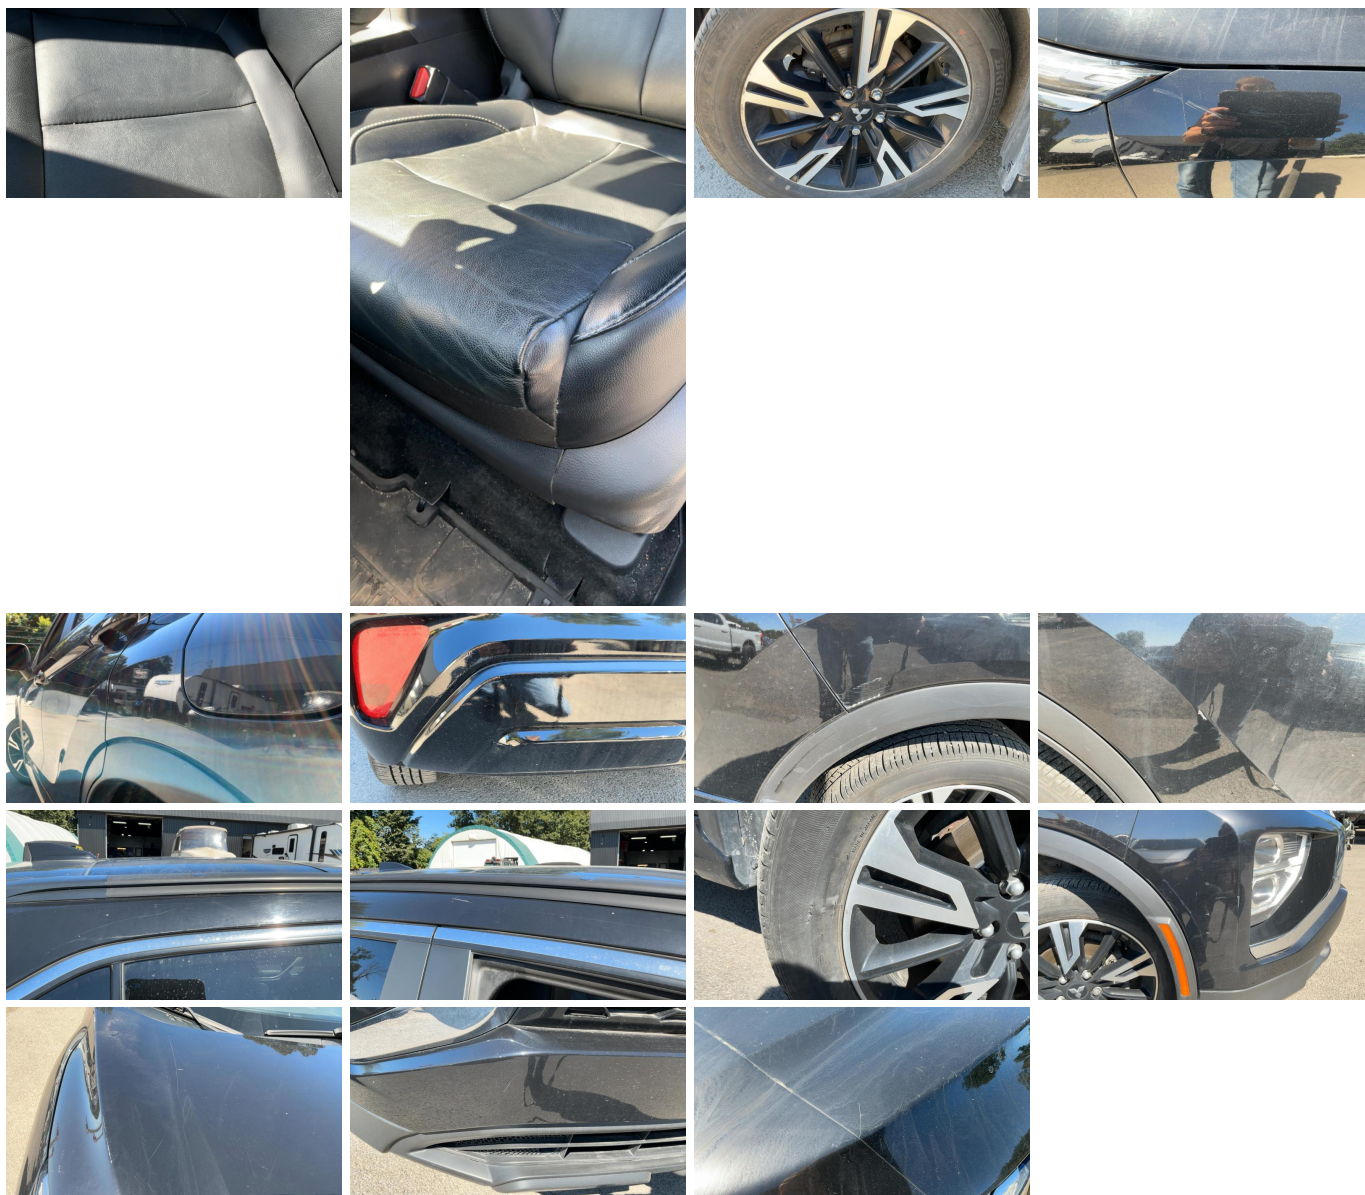
### DOMMAGES

Jantes présentant des égratignures. Pare-chocs avant égratigné. Pare-chocs arrière endommagé. Aile arrière droite endommagée. Montant de toit côté droit égratigné. Capot égratigné. Aile avant gauche égratignée. (Voir les photos pour l'étendue complète des dommages.)

Revêtement en cuir du siège conducteur craquelé. Siège passager présentant des égratignures. (Voir les photos.)
