| Harley-davidson | Flhxse | | 2019 | 5HD1PXLA0KB950838 | 45 997 |

RAPPORT CARFAX

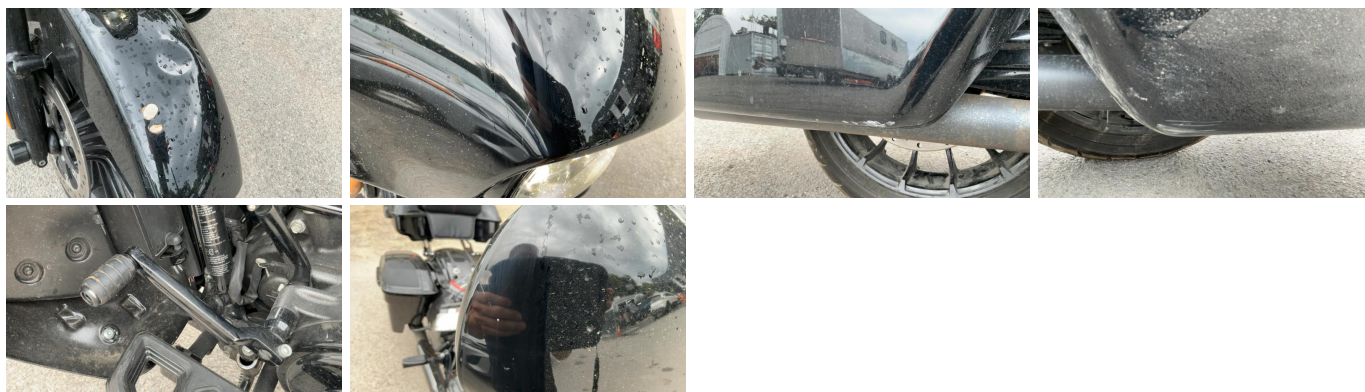
### DOMMAGES

Aile avant endommagée. Panneau avant égratigné. Sacoches gauche et droite égratignées. Levier de vitesse égratigné. (Voir photos.)
