| MARQUE | MODÈLE | FINITION | ANNÉE | SÉRIE (VIN) | KM/MILES |
| Mitsubishi | Outlander | | 2024 | JA4J4VA84RZ617639 | 65 795 |

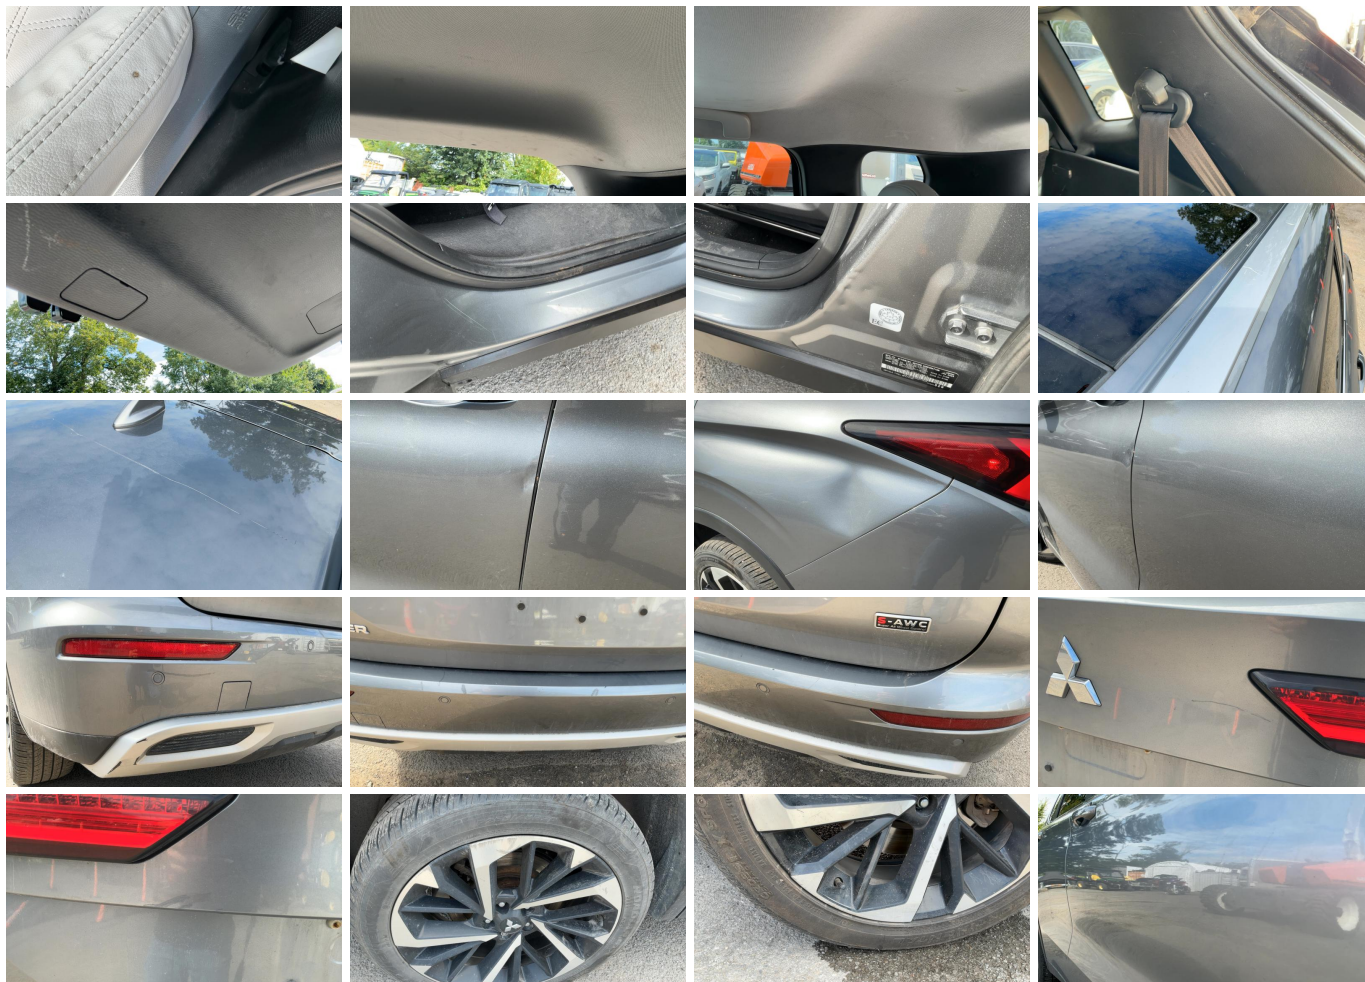
### DOMMAGES

Toit et supports de toit éraflés. Cadrages de portes éraflés et bosselés. Porte conducteur endommagée. Joint de caoutchouc de la porte conducteur endommagé. Porte arrière gauche bosselée. Aile arrière gauche bosselée. Pare-chocs arrière endommagé. Couvercle de coffre éraflé. Jantes éraflées. Porte avant droite bosselée. (Voir les photos)

Pavillon intérieur taché et éraflé. Brûlure de cigarette constatée sur le siège conducteur. Garnitures plastiques du coffre éraflées. (Voir les photos)
