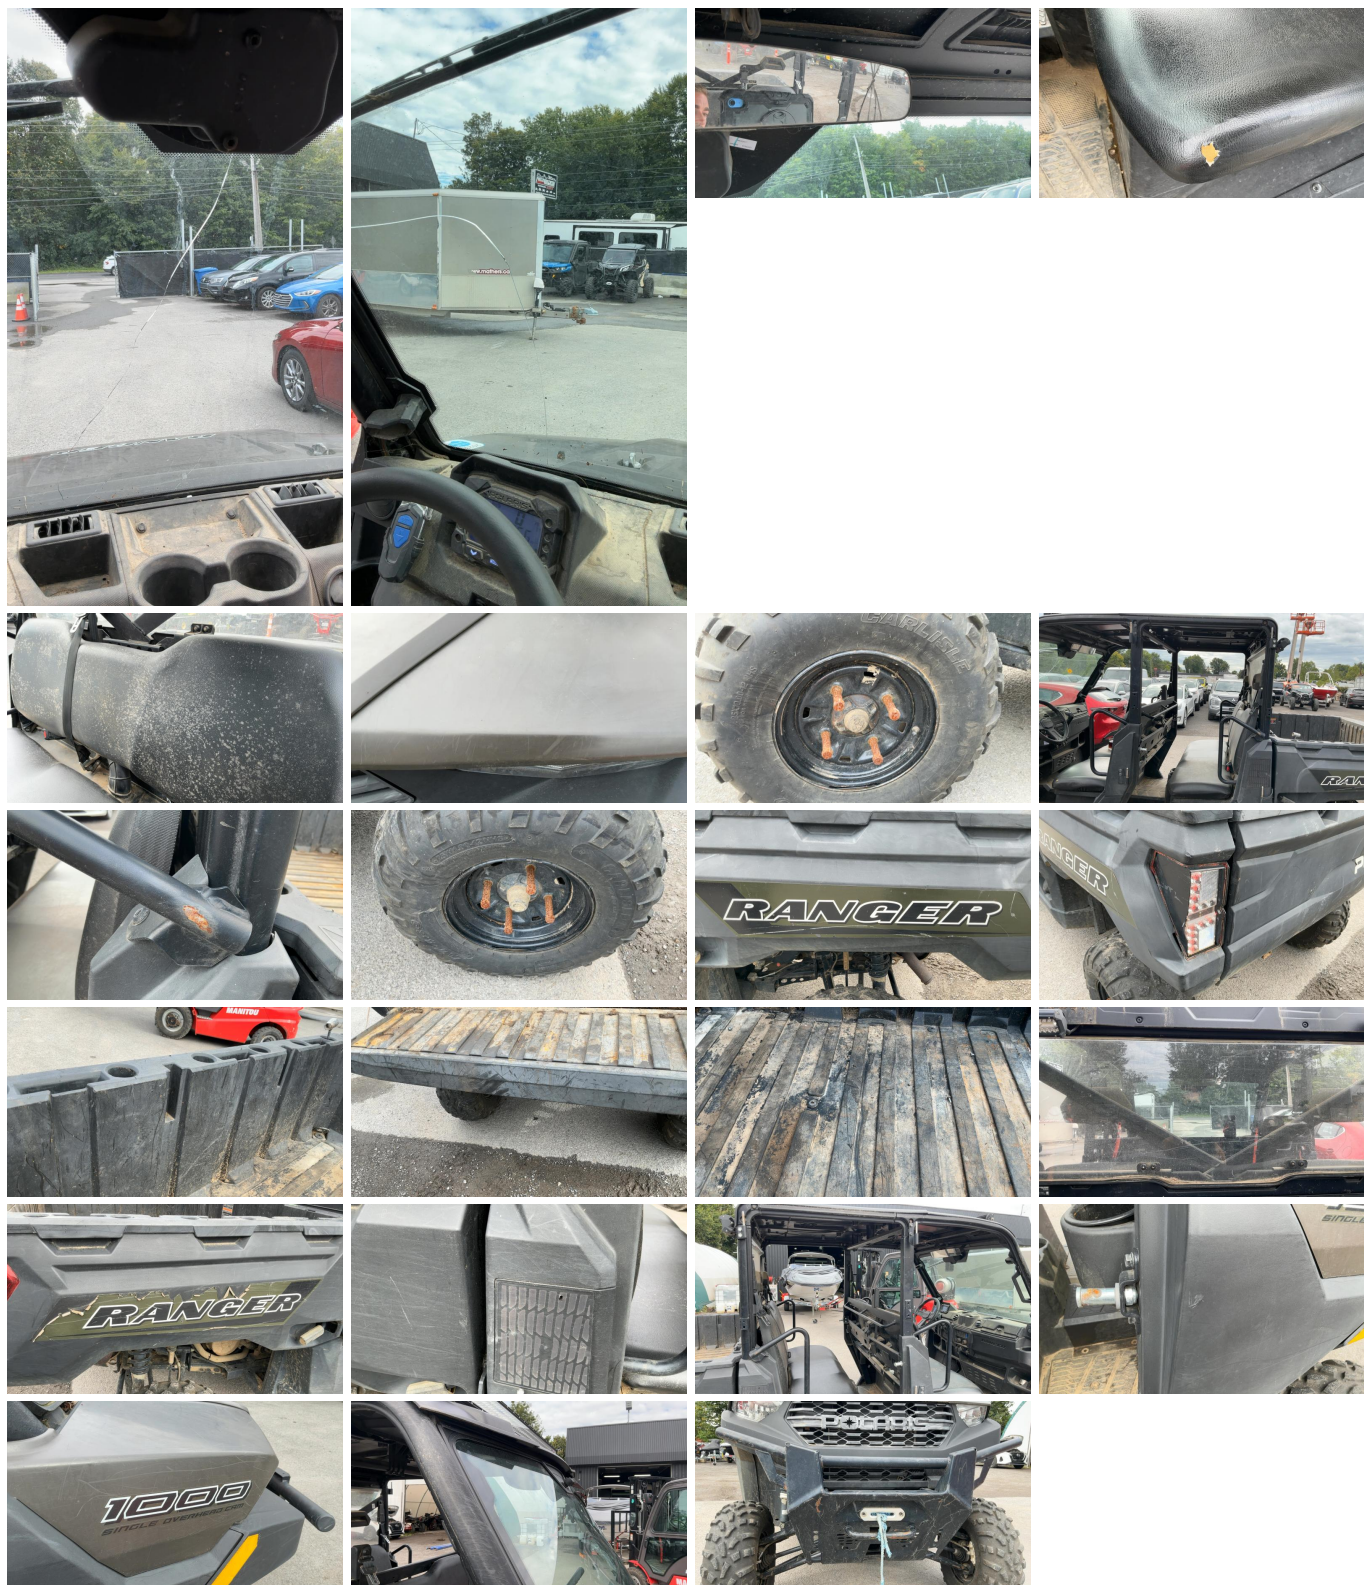
Pare-brise fissuré. Portières manquantes. Enjoliveurs de roues non d'origine. Feu arrière gauche brisé. Vitre arrière égratignée. Hayon arrière égratigné. Intérieur de la caisse égratigné. Pare-chocs avant endommagé. Panneaux de plastique égratignés. (Voir photos)

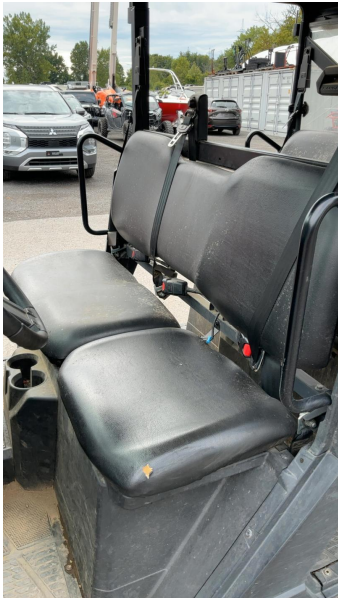
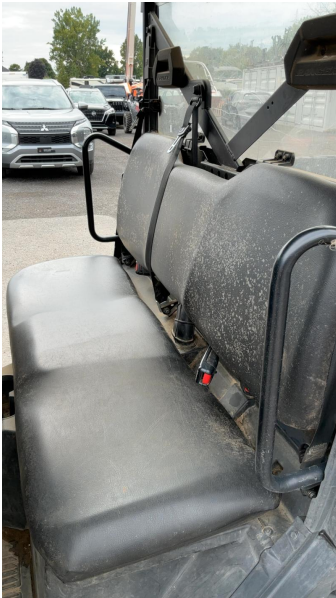
INTÉRIEUR

Siège du conducteur endommagé. Rétroviseur intérieur brisé. Présence de moisissures sur les sièges arrière. (Voir photos)
