| MARQUE | MODÈLE | FINITION | ANNÉE | SÉRIE (VIN) | KM/MILES |
| Mazda | Mazda3 sport | Gs | 2021 | JM1BPBLL2M1303660 | 147 082 |

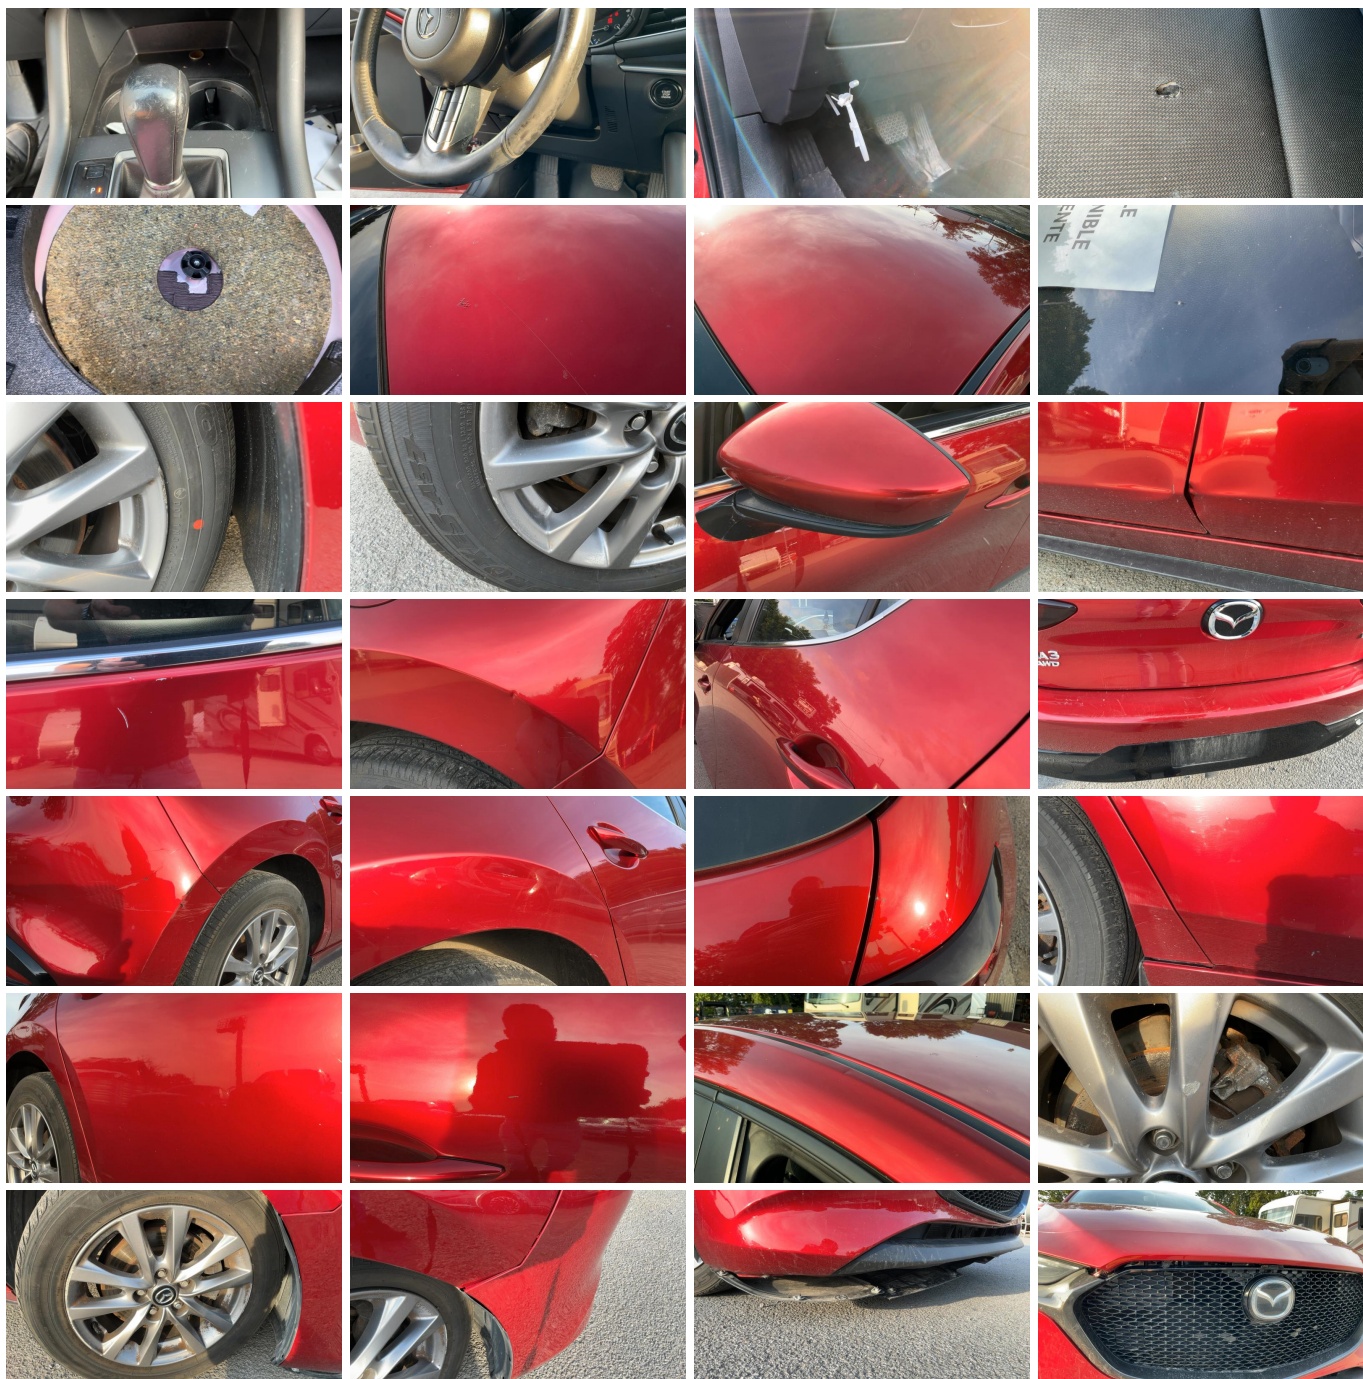
### DOMMAGES

Pare-chocs arrière endommagé. Portes du côté gauche endommagées. Pare-chocs avant endommagé. Toit égratigné. Rétroviseur gauche égratigné. Jantes égratignées. Aile arrière droite endommagée. Éclat de roche sur le pare-brise. (Voir les photos pour l'étendue complète des dommages.)

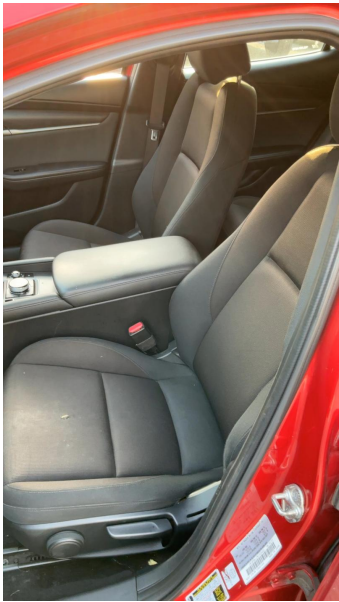
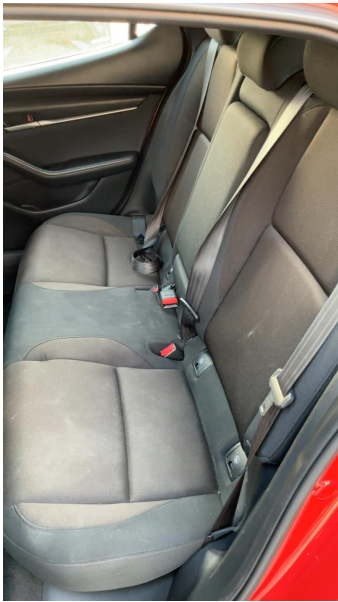
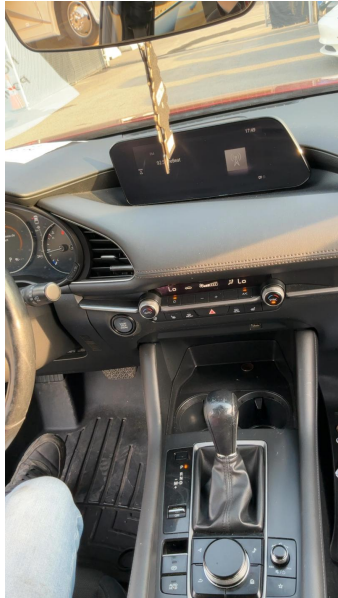
INTÉRIEUR

Levier de vitesse usé. Volant usé. Levier d'ouverture du capot brisé. Brûlure de cigarette sur le siège. Roue de secours manquante. (Voir les photos.)
