| MARQUE | MODÈLE | FINITION | ANNÉE | SÉRIE (VIN) | KM/MILES |
| Jayco | Entegra vision | 27 a | 2022 | 1F65F5DN7N0A11725 | 13 050 |

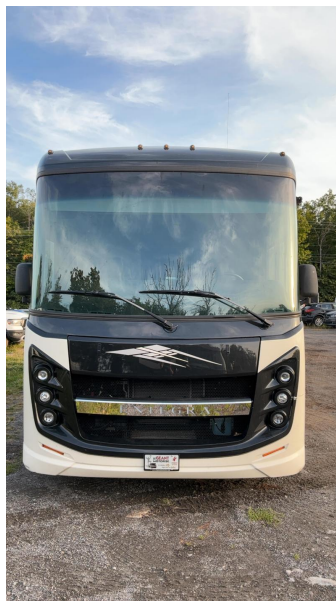
### EXTÉRIEUR

Pare-choc avant endommagé en plusieurs endroits. Auvent manquant. Système d'échappement endommagé. Support tordu. Contour de phare avant endommagé. Moulure endommagée. Pare-choc arrière éraflé et présentant de la corrosion. (Voir photos)

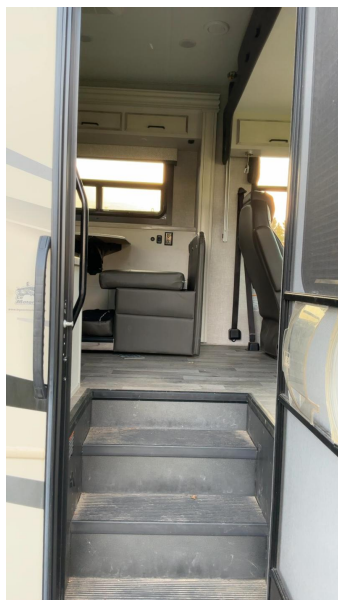
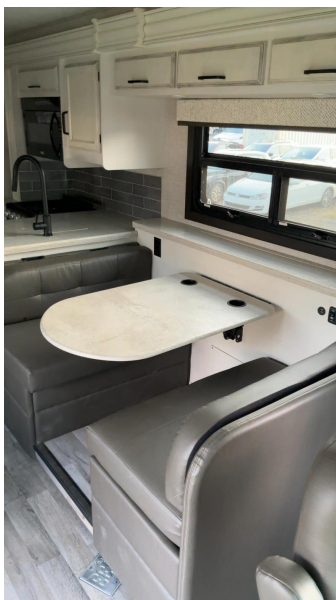
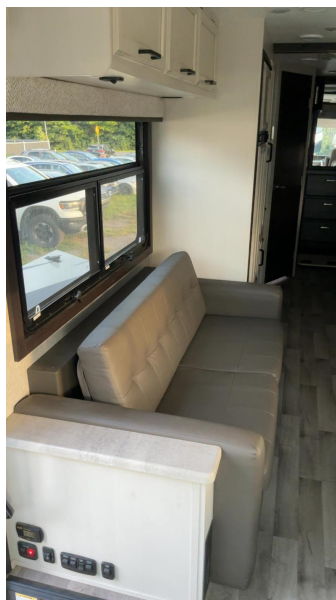
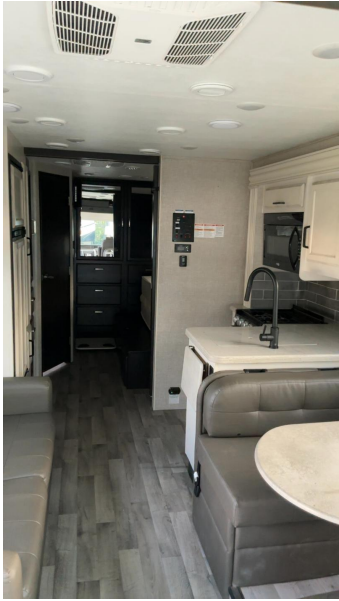
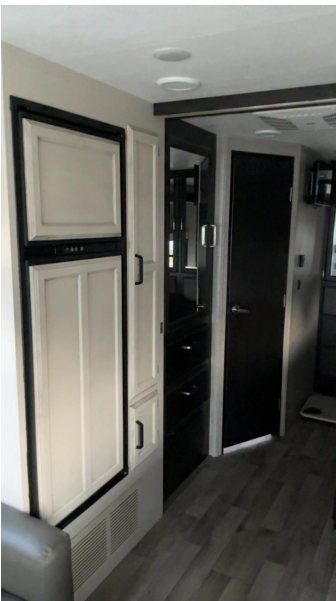
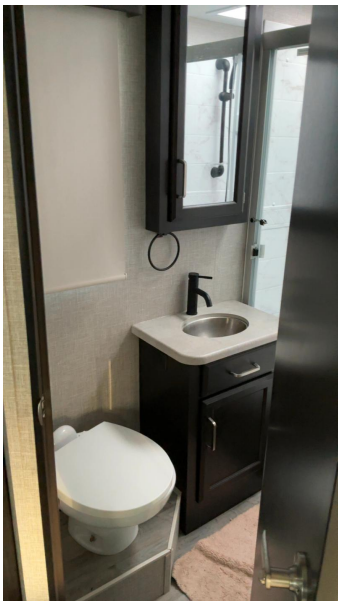
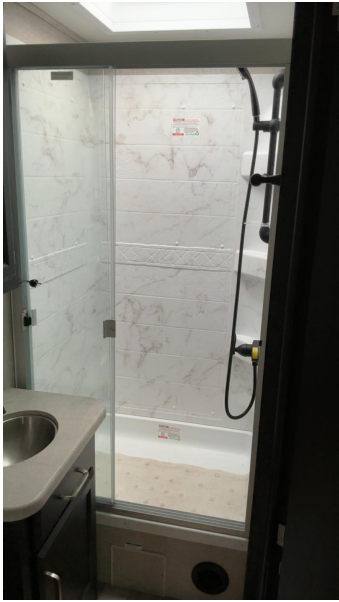
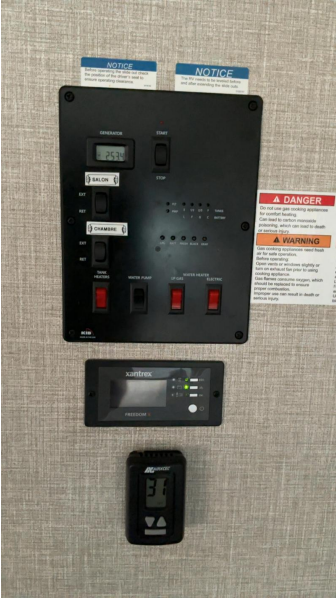
### INTÉRIEUR

Infiltration d'eau présente dans la salle de bain et dans la chambre. Revêtement adhésif de la console centrale endommagé. Coussins de la banquette endommagés. Base de lit éraflée. Marchepied éraflé. Moulure de plafond endommagée dans la chambre et la salle de bain. Porte moustiquaire fissurée. (Voir photos)
