| MARQUE | MODÈLE | FINITION | ANNÉE | SÉRIE (VIN) | KM/MILES |
| Hyundai | Santa fe | Ultimate calligraphy | 2023 | 5NMS5DAL1PH613751 | 43 265 |

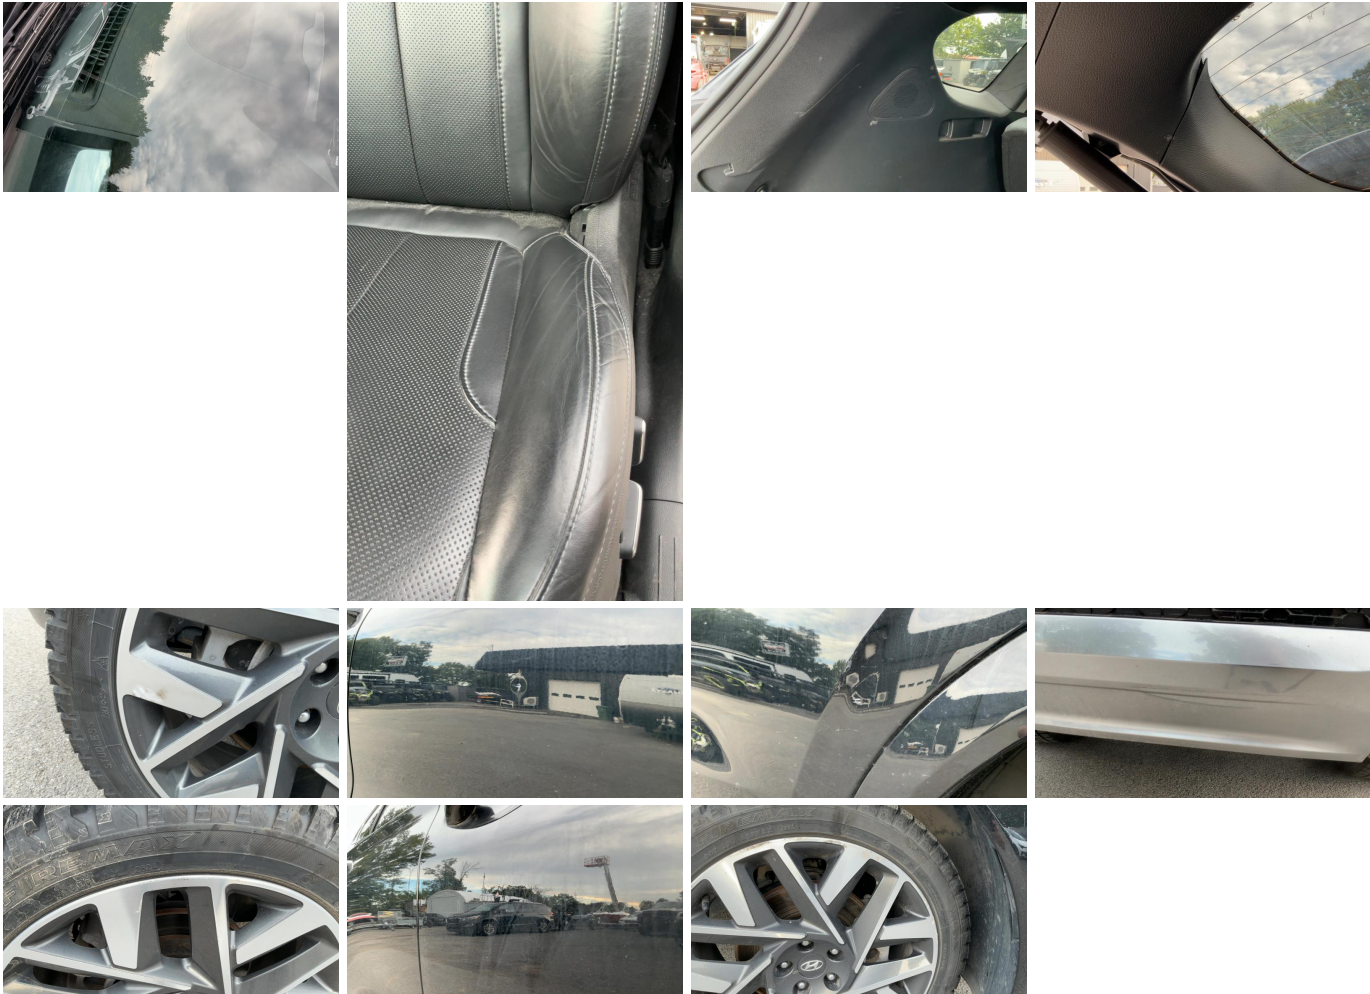
### DOMMAGES

Jantes présentant des égratignures. Porte avant gauche enfoncée. Porte avant droite enfoncée. Pare-chocs arrière endommagé. Porte arrière gauche enfoncée. (Voir photos)

Cuir du siège conducteur craquelé. Habillages plastiques du coffre égratignés et endommagés. (Voir photos)
