| DATE D'ARRIVÉE<br>17/09/2026 | | | | NUMÉRO DE CLÉ<br>2 | |
| MARQUE<br>Honda | MODÈLE<br>Civic sedan | FINITION<br>Lx | ANNÉE<br>2019 | SÉRIE (VIN)<br>2HGFC2F58KH037037 | KM/MILES<br>146 431 |

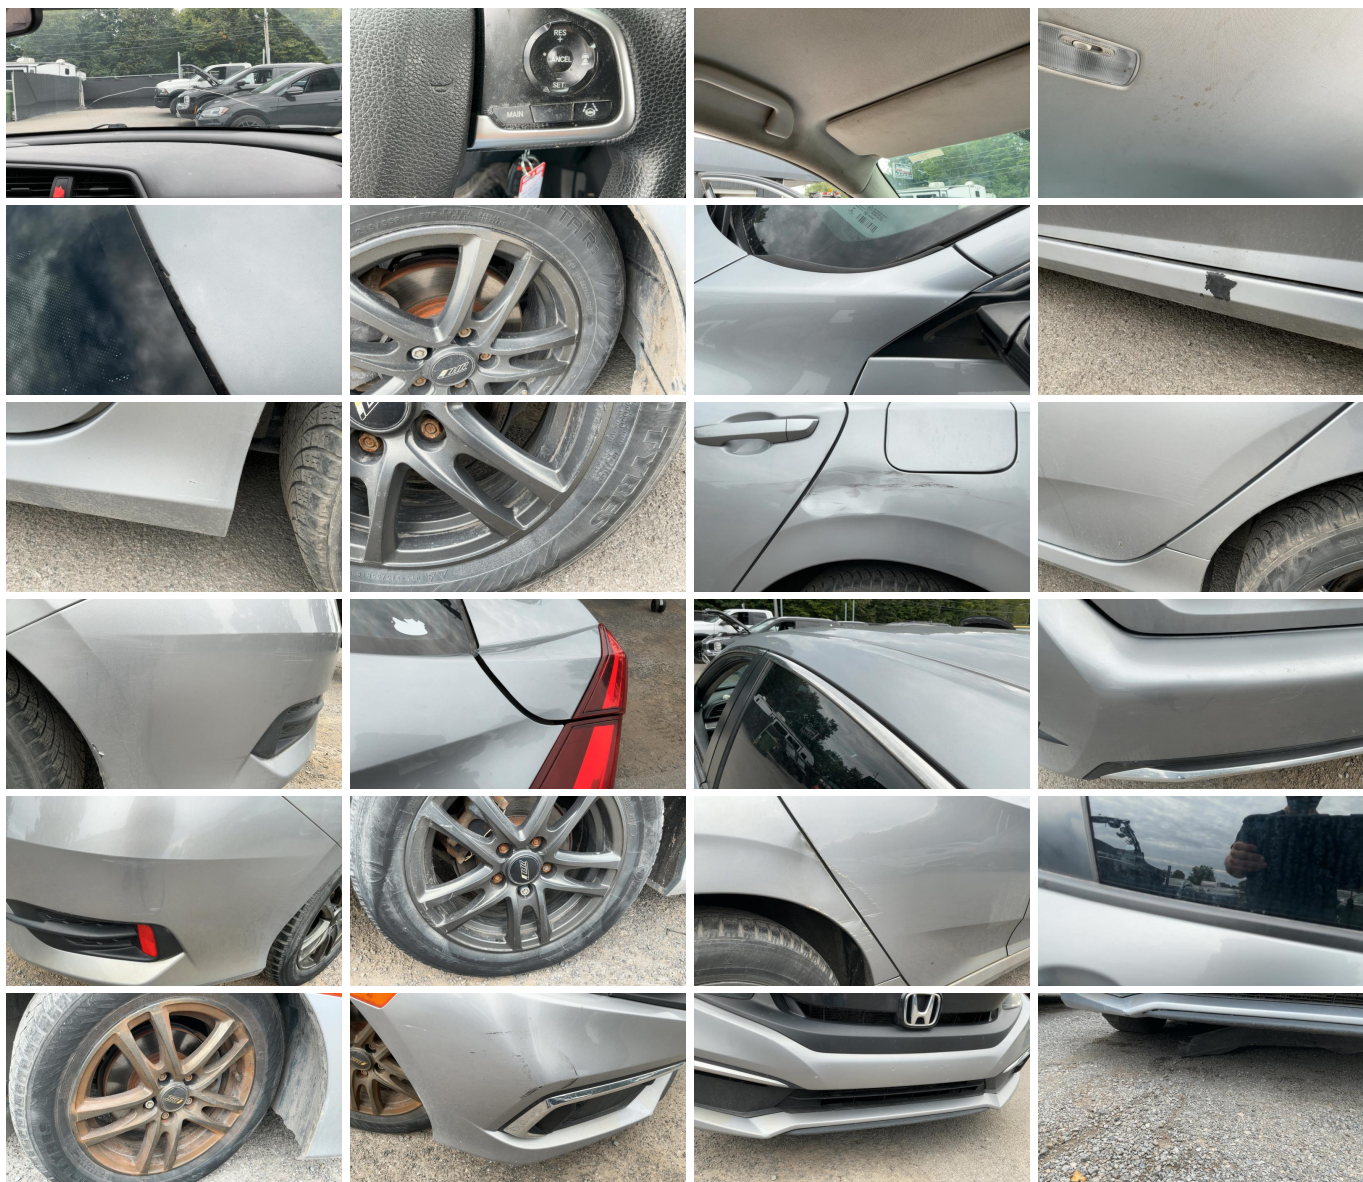
### DOMMAGES

Jantes présentant des égratignures. Montant de toit côté gauche bosselé. Portes arrière endommagées. Ailes arrière endommagées. Pare-chocs arrière égratigné. Pare-chocs avant endommagé. Bas de caisse endommagé. Coffre désaligné. Pellicule de vitrage teinté endommagée. (Voir photos)

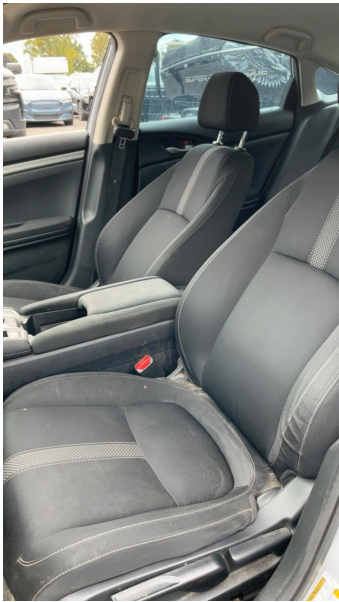
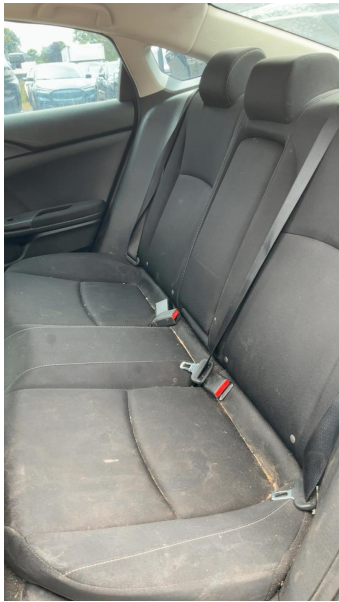
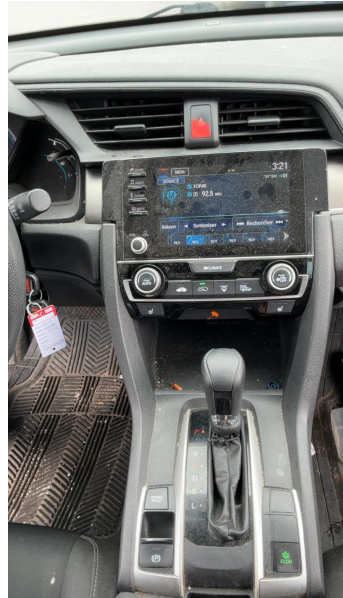
## INTÉRIEUR

Revêtement de pavillon taché. Commande centrale du volant endommagée. Nettoyage complet requis. (Voir photos)
