| MARQUE | MODÈLE | FINITION | ANNÉE | SÉRIE (VIN) | KM/MILES |
| Honda | Civic sedan | Touring | 2019 | 2HGFC1F99KH106847 | 148 723 |

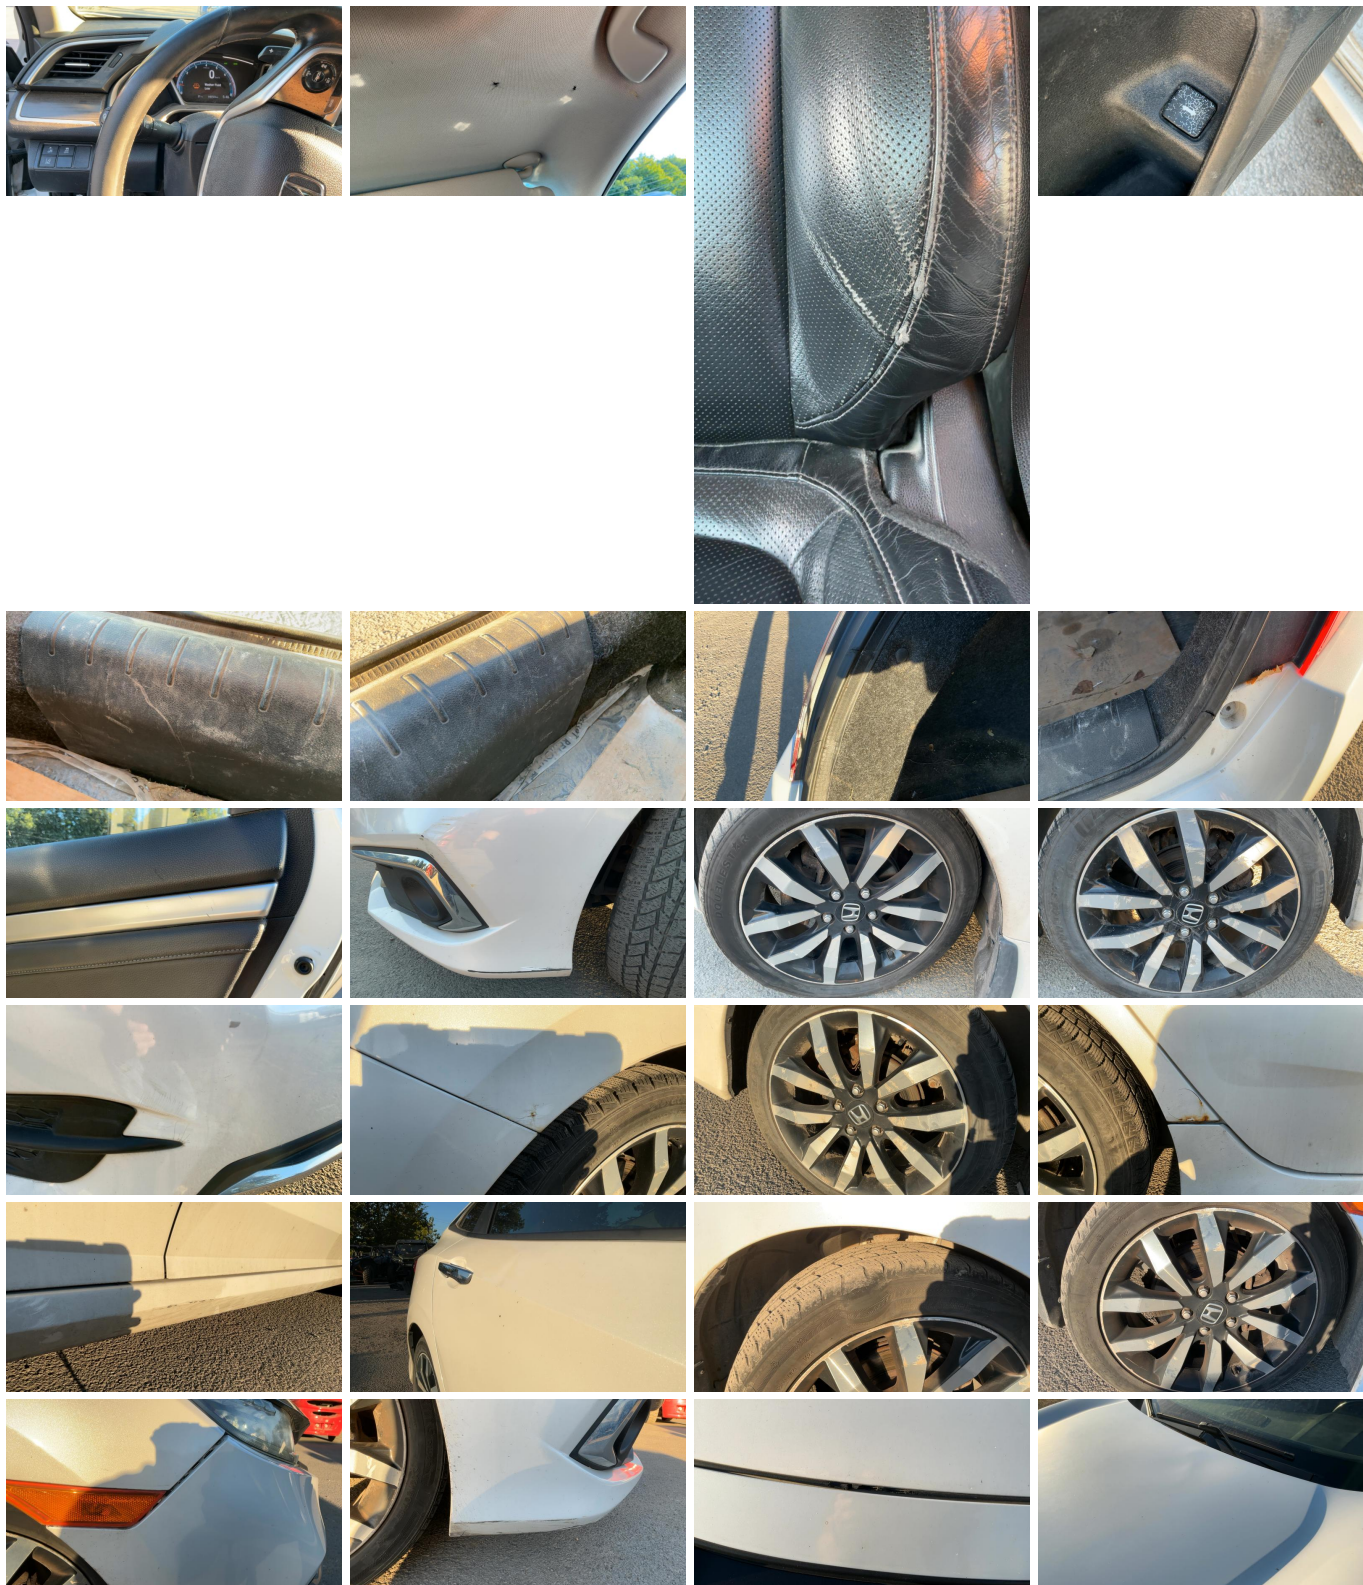
Jantes présentant des égratignures Pare-chocs avant égratigné  
Joint de caoutchouc du capot endommagé Aile arrière droite  
présentant de la corrosion et des dommages structurels Bas de  
caisse côté droit endommagé Porte arrière droite endommagée  
(Voir photos jointes)

Volant présentant une usure prononcée Brûlures de cigarette sur  
le revêtement du pavillon Revêtement en cuir du siège  
conducteur endommagé Commande d'ouverture du coffre  
endommagée Garniture en plastique du coffre égratignée Joint de  
caoutchouc du coffre endommagé Levier de vitesses endommagé  
Panneau de porte égratigné (Voir photos jointes)
