| Mitsubishi | Eclipse cross | | 2023 | JA4ATVAA1PZ601398 | 53 626 |
| DOMMAGES EXTÉRIEURS | | | DOMMAGES INTÉRIEURS | | |

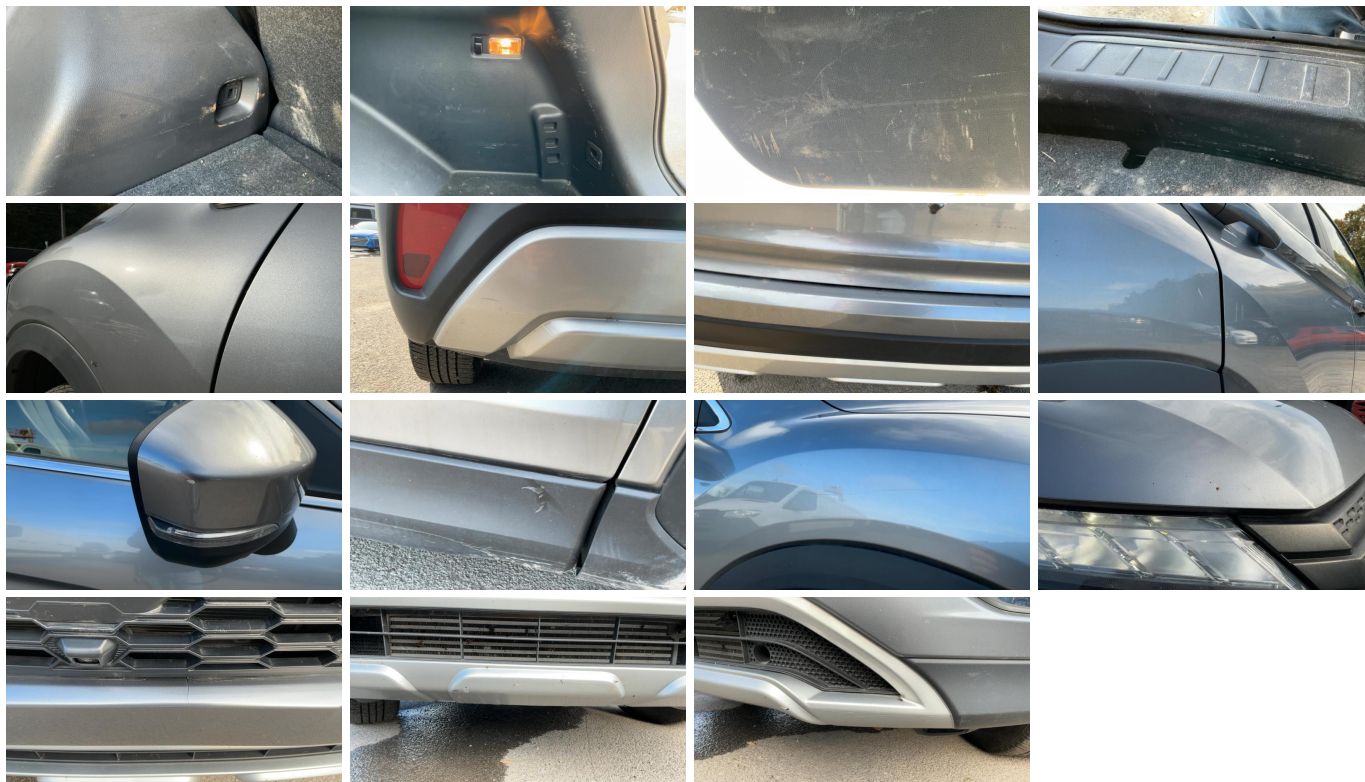
### DOMMAGES

Aile avant gauche bosselée. Pare-chocs arrière égratigné. Aile arrière droite bosselée. Rétroviseur droit égratigné. Capot bosselé et présentant des traces de rouille. Porte avant droite égratignée. Pare-chocs avant égratigné. Aile avant droite égratignée. (Voir les photos)
