| MARQUE | MODÈLE | FINITION | ANNÉE | SÉRIE (VIN) | KM/MILES |
| Volkswagen | Jetta | Highline | 2019 | 3VWW57BU5KM024781 | 155 613 |

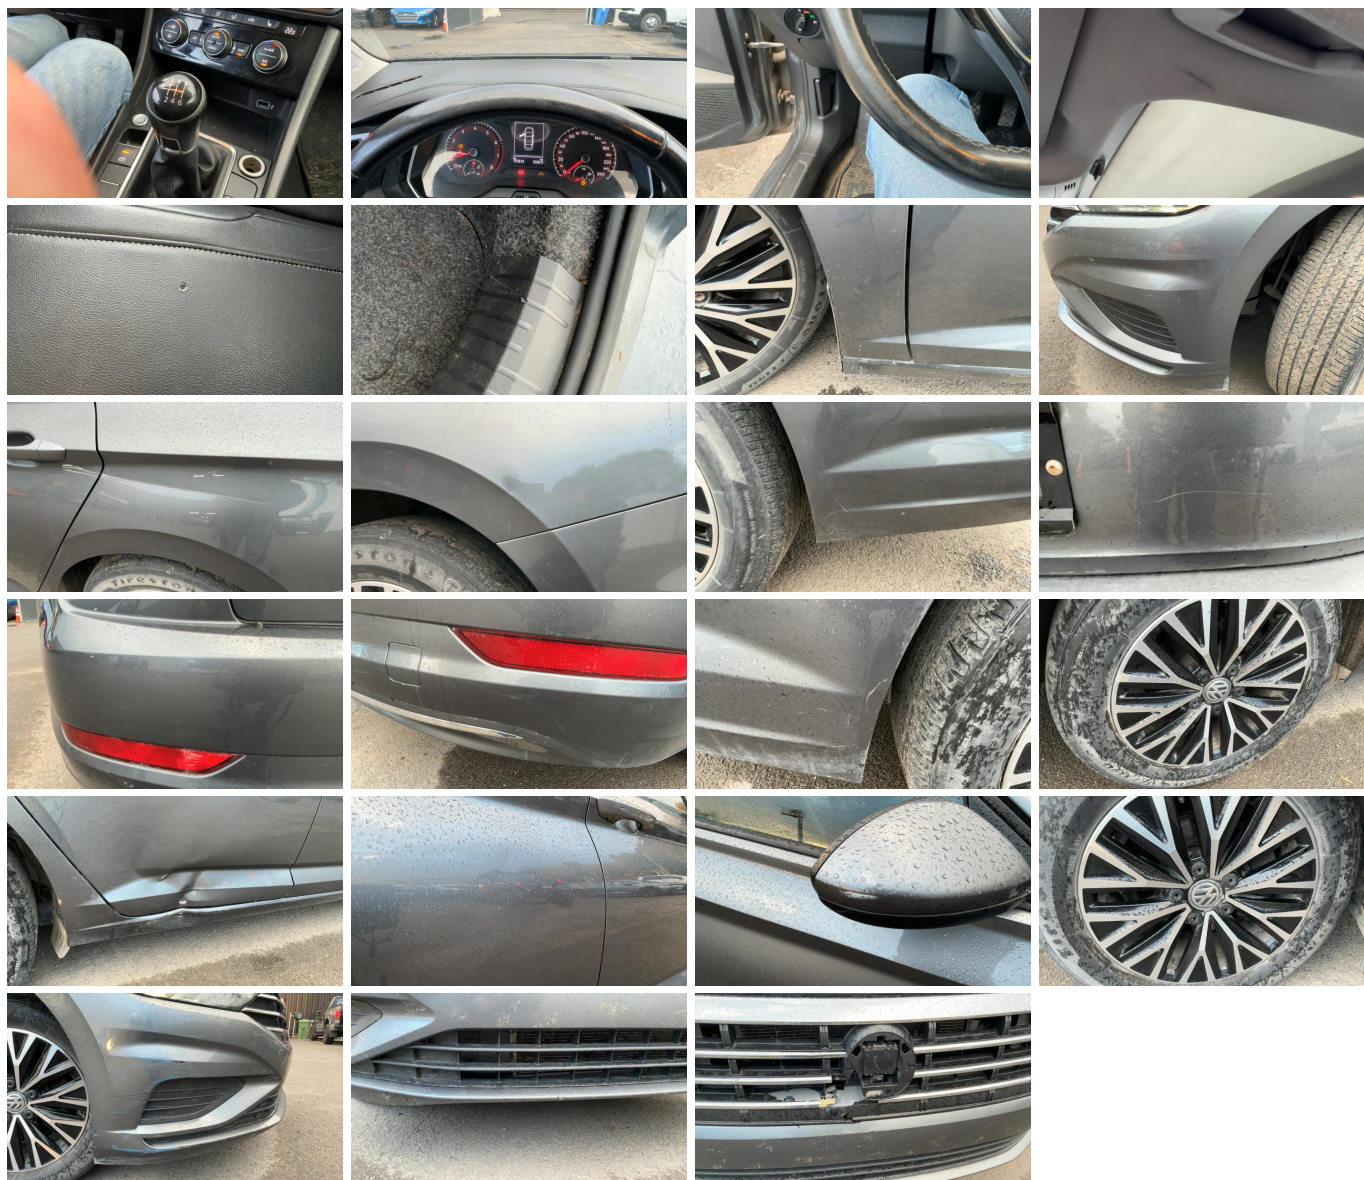
### DOMMAGES

Calandre avant endommagée. Insigne absent. Jantes égratignées.  
Pare-chocs avant endommagé. Aile avant gauche égratignée.  
Porte arrière gauche endommagée. Aile arrière gauche endommagée. Pare-chocs arrière égratigné. Porte arrière droite endommagée. Bas de caisse côté droit endommagé. Rétroviseur côté droit égratigné. (Voir photos)

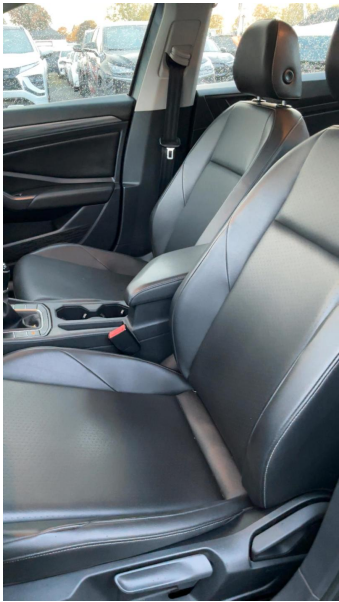
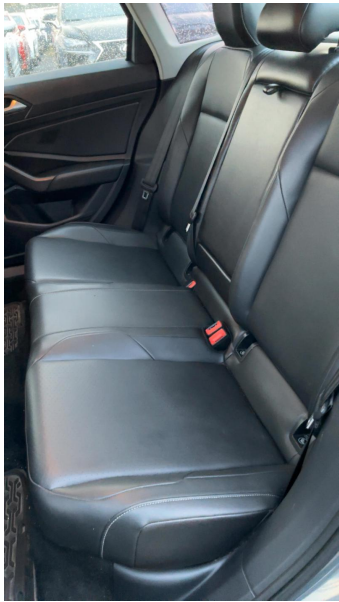
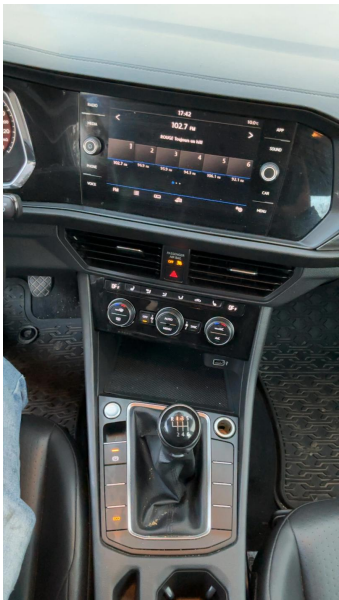
## INTÉRIEUR

Levier de vitesse usé. Volant usé. Garniture de pavillon tachée.  
Garniture en plastique du coffre égratignée. Brûlure de cigarette sur la banquette arrière.
