| DATE D'ARRIVÉE<br>27/10/2026 | | | | NUMÉRO DE CLÉ<br>1 | |
| MARQUE<br>Volkswagen | MODÈLE<br>Golf | FINITION | ANNÉE<br>2015 | SÉRIE (VIN)<br>3VW117AU6FM010076 | KM/MILES<br>139 841 |

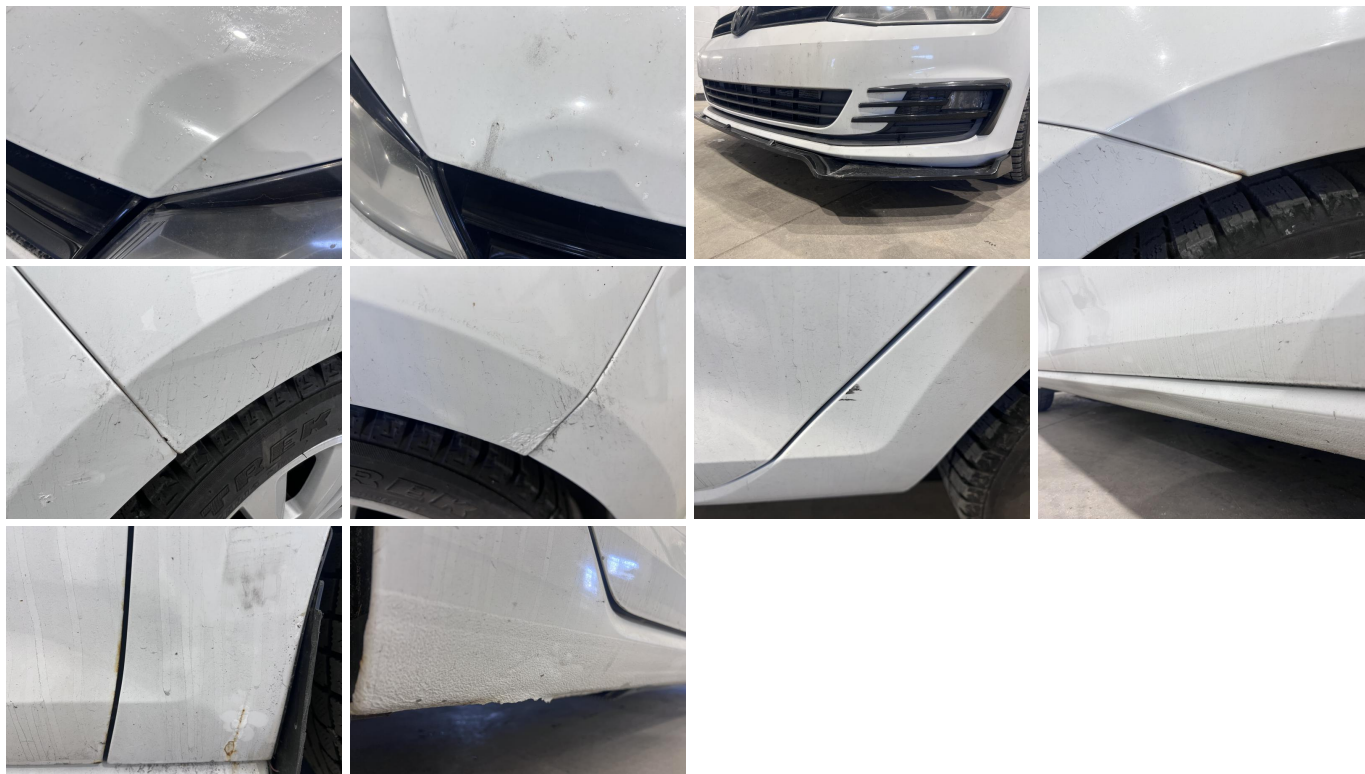
### DOMMAGES

Capot présentant un éclat causé par un impact de roche. Aile avant gauche atteinte de corrosion. Aile arrière gauche atteinte de corrosion avec écaillage de la peinture. Aile arrière droite atteinte de corrosion. Bas de caisse côté droit présentant une déformation et de la corrosion. Aile avant droite atteinte de corrosion.
