| Dodge | Journey | Sxt | 2014 | 3C4PDCCG4ET115658 | 136 670 |

PROBLÈMES MÉCANIQUES

**DOMMAGES EXTÉRIEURS**

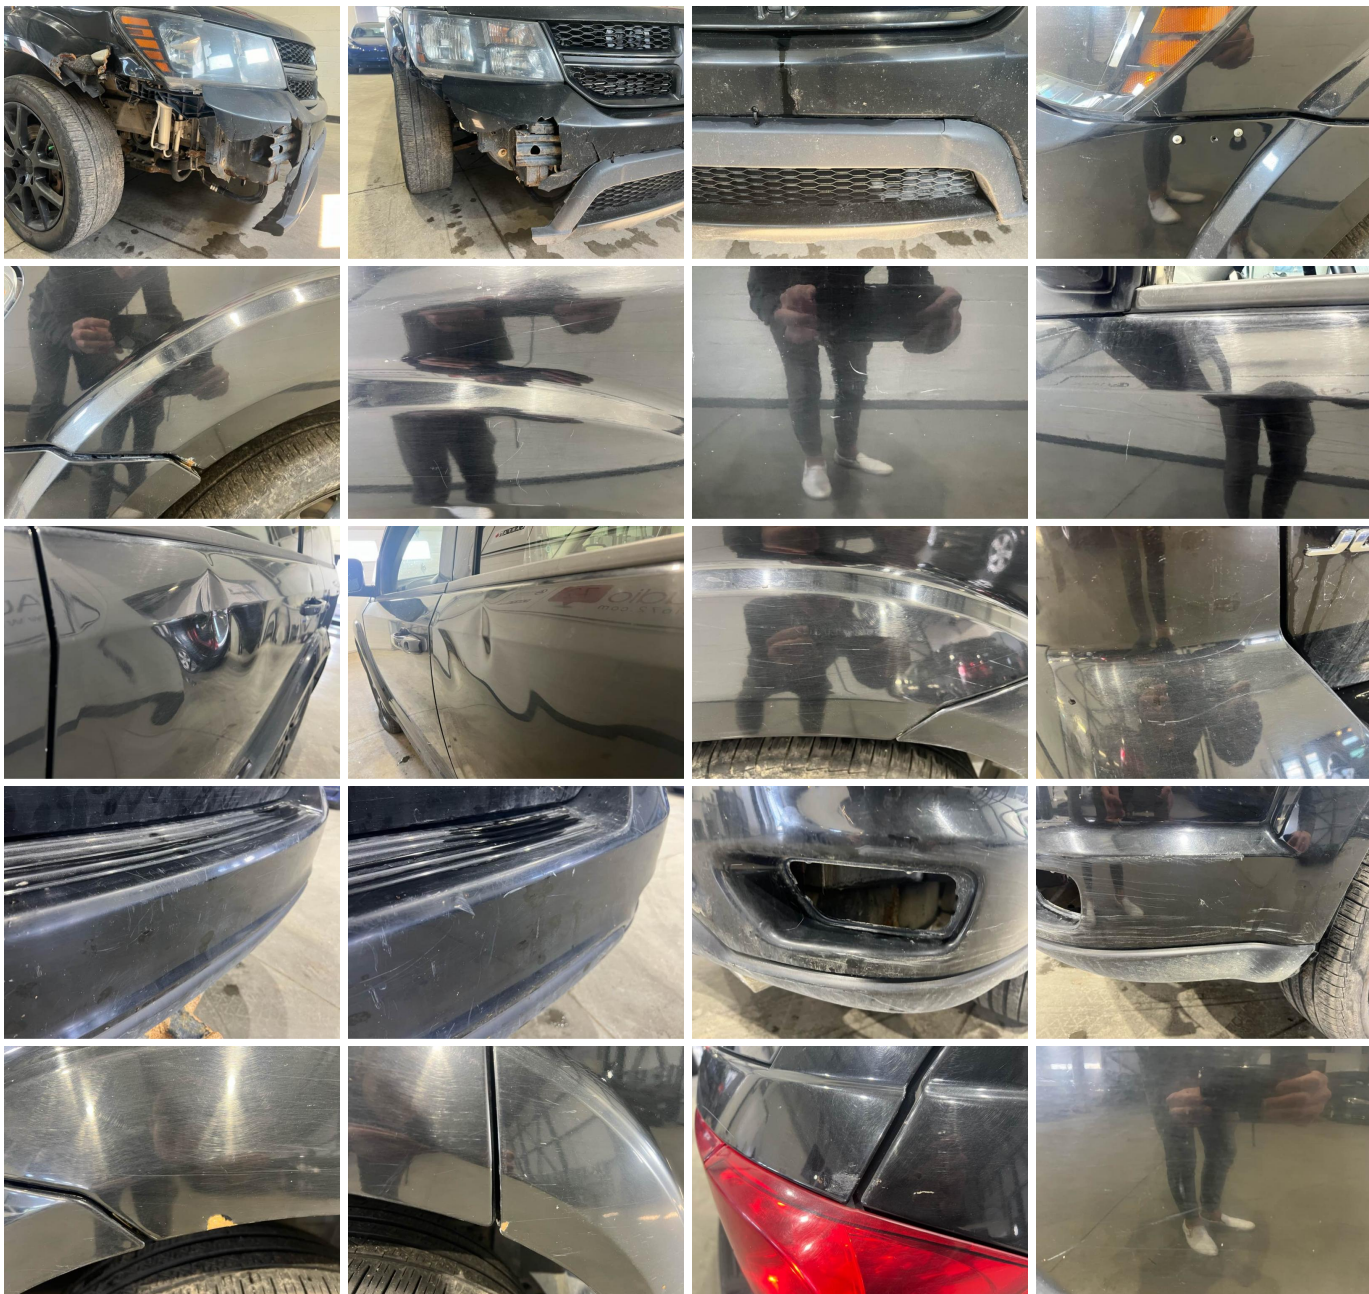
Pare-brise fissuré ; capot présentant des éclats causés par des projections de pierres ; pare-chocs avant endommagé, fissuré et comportant une pièce manquante ; aile avant gauche présentant des écaillures et des égratignures ; rétroviseur gauche endommagé ; porte avant gauche égratignée ; porte arrière droite bosselée et égratignée ; pare-chocs arrière égratignée et comportant une pièce manquante ; coffre égratignée ; aile arrière droite écaillée ; porte arrière droite écaillée ; porte avant droite égratignée ; aile avant droite endommagée, bosselée, écaillée, fissurée et égratignée ; carrosserie nécessitant un polissage
