<b>MARQUE</b> Can-am	<b>MODÈLE</b> Renegade	<b>ANNÉE</b> 2024	<b>SÉRIE (VIN)</b> 3JBMGAJ41RJ000169	<b>KM/MILES</b> 410
-------------------------	---------------------------	----------------------	---	------------------------

## PHOTOS DU VÉHICULE

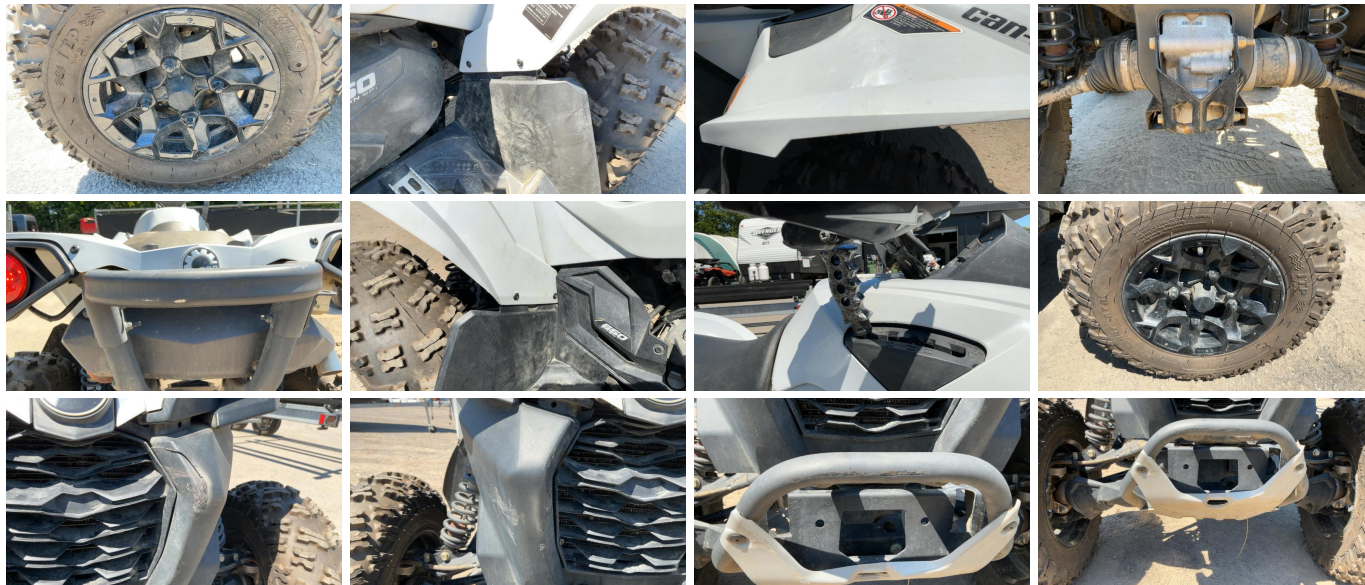
### DOMMAGES

Jantes présentant des égratignures. Plusieurs éléments en plastique égratignés. Pare-chocs égratignés. Panneau avant endommagé. Se référer aux photos pour l'étendue complète des dommages.
