MARQUE Hyundai	MODÈLE Elantra hybrid	ANNÉE 2022	SÉRIE (VIN) KMHLN4AJ9NU013161	KM/MILES 103 816
--------------------------	---------------------------------	----------------------	---	----------------------------

PHOTOS DU VÉHICULE

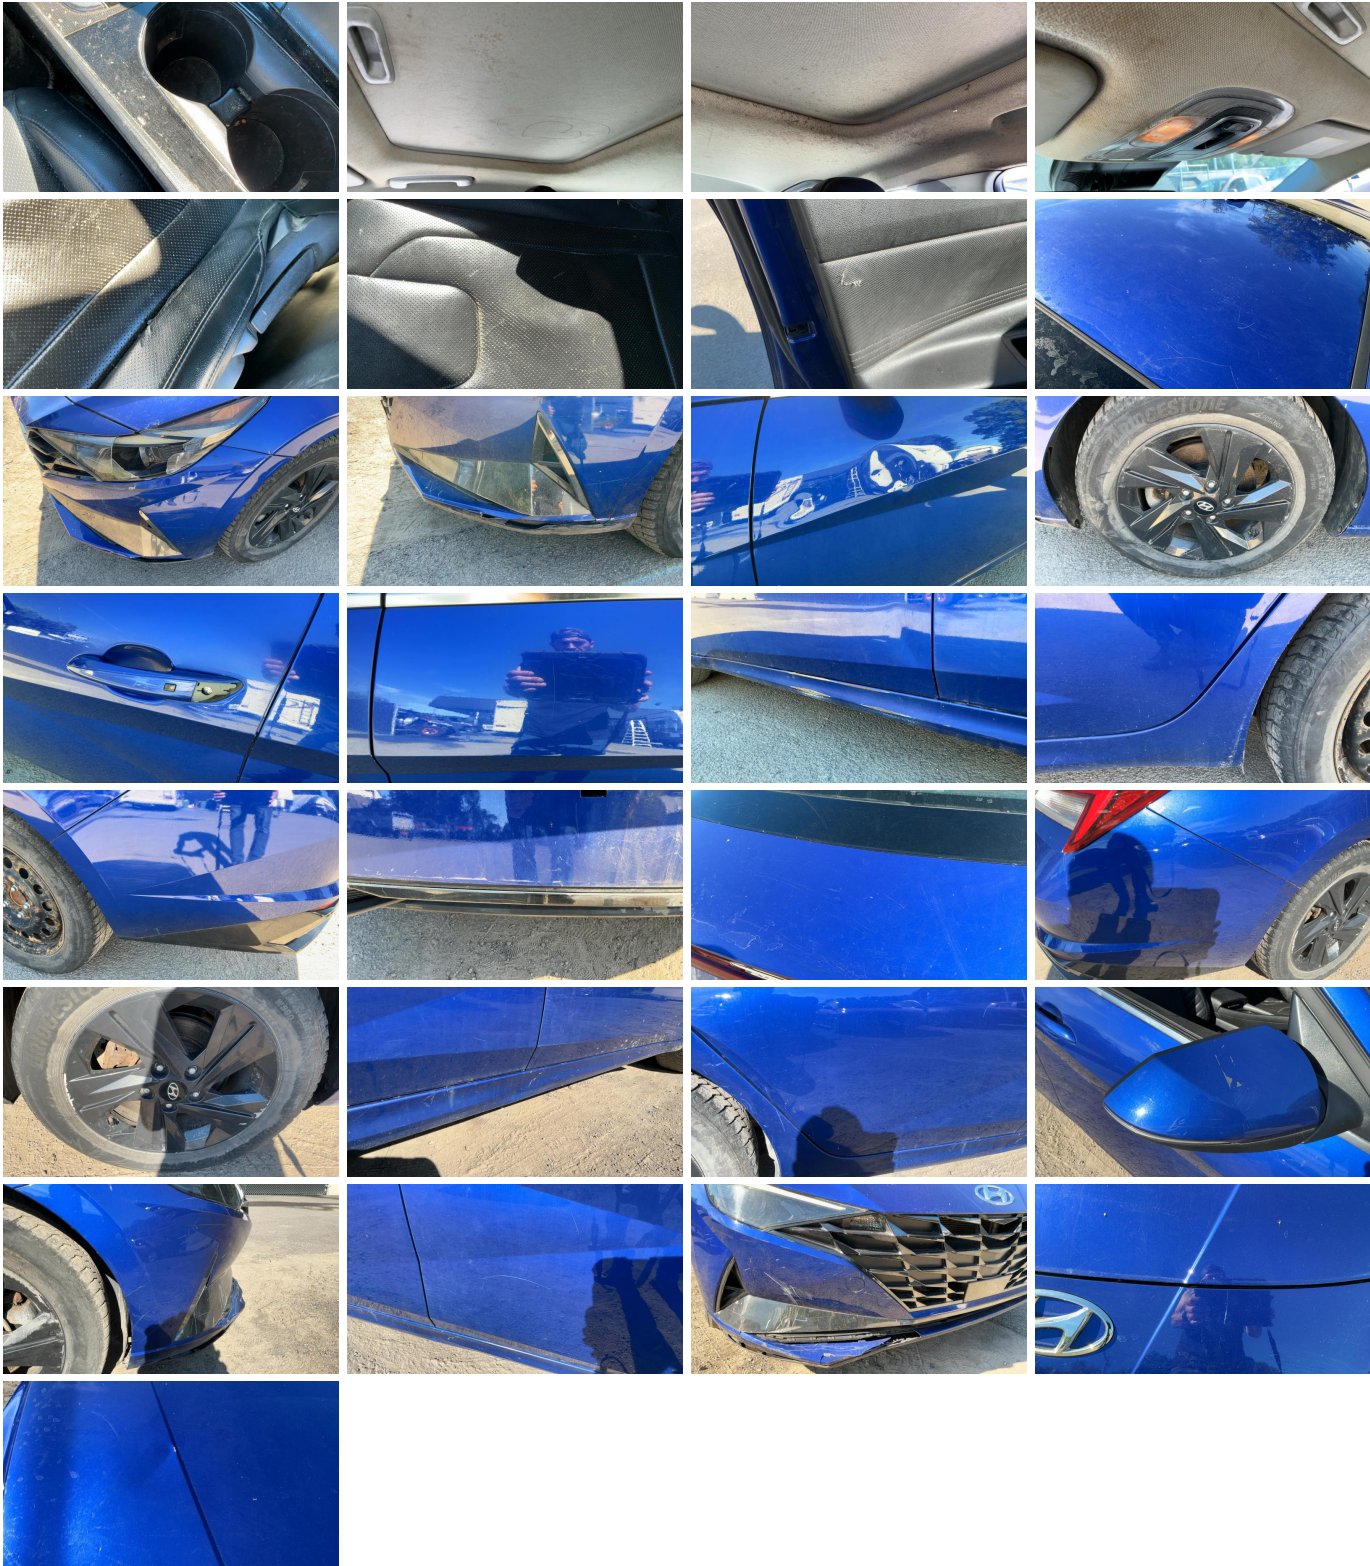
DOMMAGES

Phare avant brisé. Porte avant gauche endommagée. Bas de caisse côté gauche endommagé. Jantes égratignées. (Voir les photos pour l'étendue complète des dommages.)

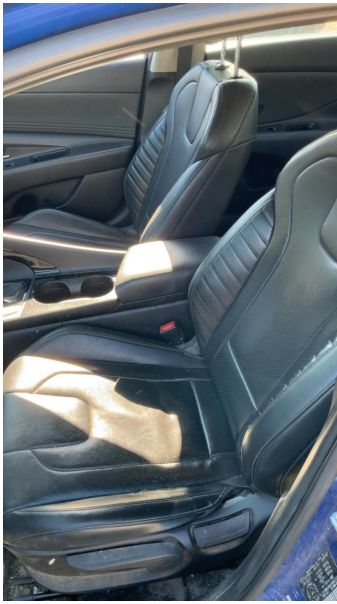
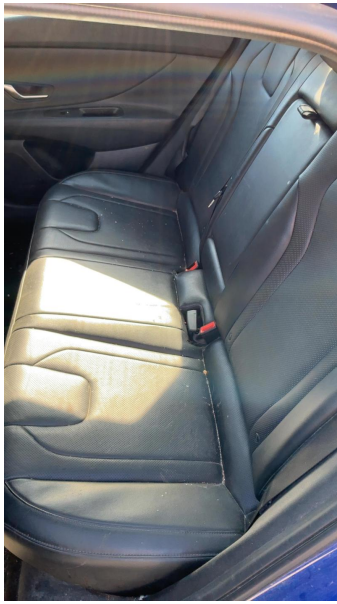
INTÉRIEUR

Quatrième jante rangée dans le coffre. Cuir du siège conducteur endommagé. Pavillon intérieur taché. Nettoyage complet requis. (Voir les photos pour l'étendue complète des dommages.)
