<b>MARQUE</b> Kia	<b>MODÈLE</b> Seltos	<b>ANNÉE</b> 2023	<b>SÉRIE (VIN)</b> KNDEPCAA0P7463798	<b>KM/MILES</b> 45 385
----------------------	-------------------------	----------------------	---	---------------------------

## PHOTOS DU VÉHICULE

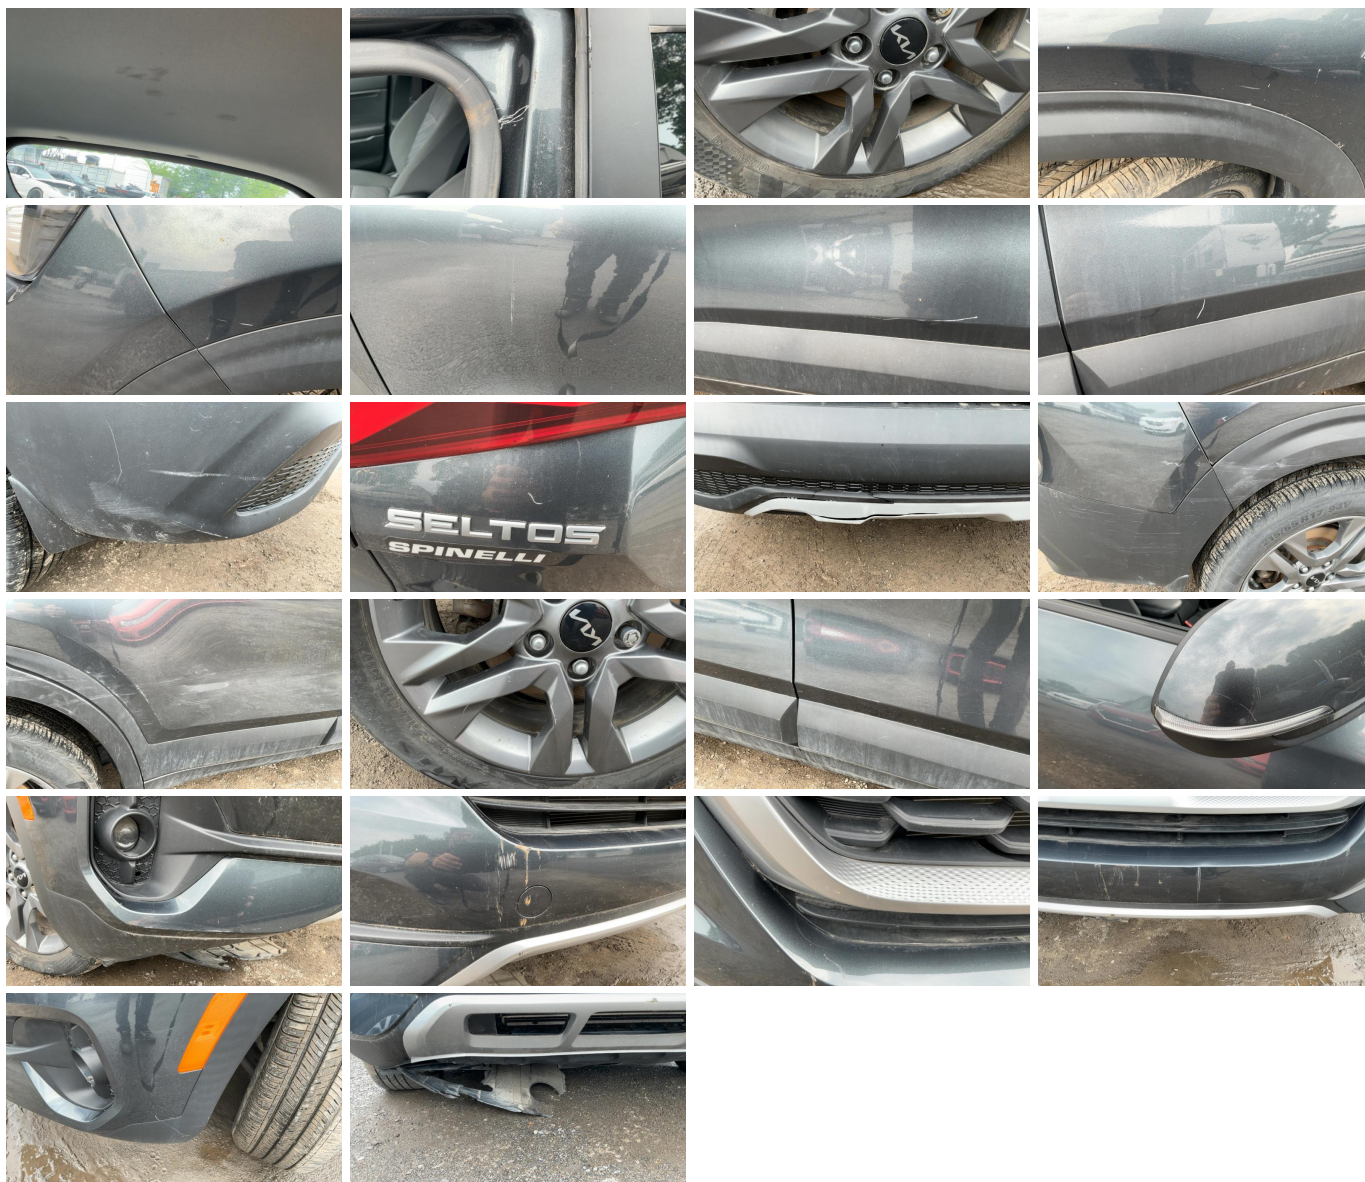
### DOMMAGES

Des frais de 260 \$ plus taxes s'appliqueront pour la clé du véhicule. Jantes présentant des éraflures. Pare-chocs arrière endommagé. Pare-chocs avant endommagé. Éraflures présentes à plusieurs endroits sur la carrosserie. Se référer aux photos pour l'étendue complète des dommages.

Pavillon intérieur taché. Moulure de porte avant gauche éraflée. Se référer aux photos pour l'étendue complète des dommages.
