DATE D'ARRIVÉE 19/06/2026	NUMÉRO DE CLÉ 1
-------------------------------------	---------------------------

MARQUE Volkswagen	MODÈLE Tiguan	ANNÉE 2018	SÉRIE (VIN) 3VV4B7AX7JM210479	KM/MILES 135 024
-----------------------------	-------------------------	----------------------	---	----------------------------

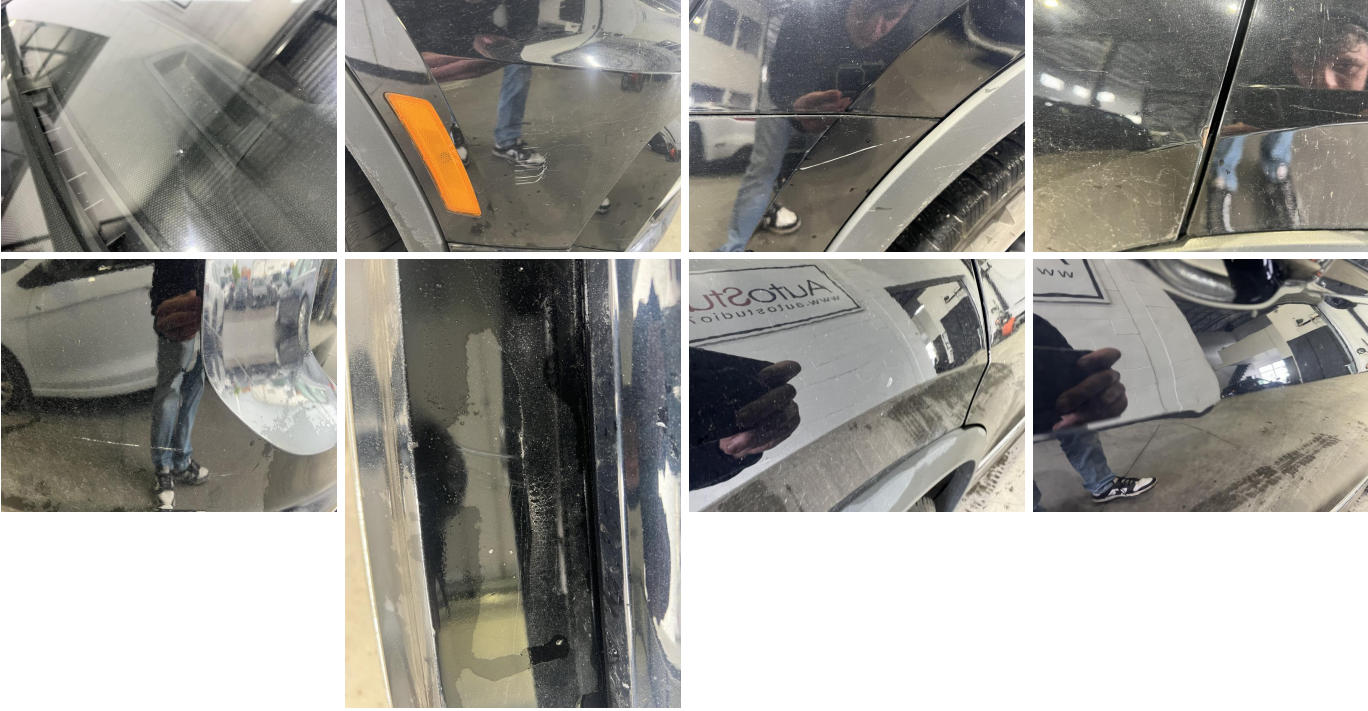
DOMMAGES

MOTEUR Moteur à 4 cylindres	LUMIÈRES ALLUMÉES DANS TABLEAU DE BORD Témoins lumineux actifs au tableau de bord : moteur (Check Engine), système de freinage antiblocage (ABS) et autres indicateurs — voir photos.	MAGS Oem	USURE DES PNEUS Avant: 3 Arrière: 5
---------------------------------------	---	--------------------	--

Impact de pierre sur le pare-brise ; pare-choc avant égratigné ; porte arrière gauche avec écaillage de la peinture ; pare-choc arrière égratigné ; porte arrière droite légèrement bosselée.

PROBLÈMES MÉCANIQUES Batterie défectueuse nécessitant un remplacement ; le véhicule requiert un remorquage.
