| DATE D'ARRIVÉE<br>03/07/2026 | | | | NUMÉRO DE CLÉ<br>2 | |
| MARQUE<br>Chevrolet | MODÈLE<br>Silverado<br>1500 | FINITION<br>Custom trail<br>boss | ANNÉE<br>2025 | SÉRIE (VIN)<br>3GCUKCED9SG296255 | KM/MILES<br>22 207 |

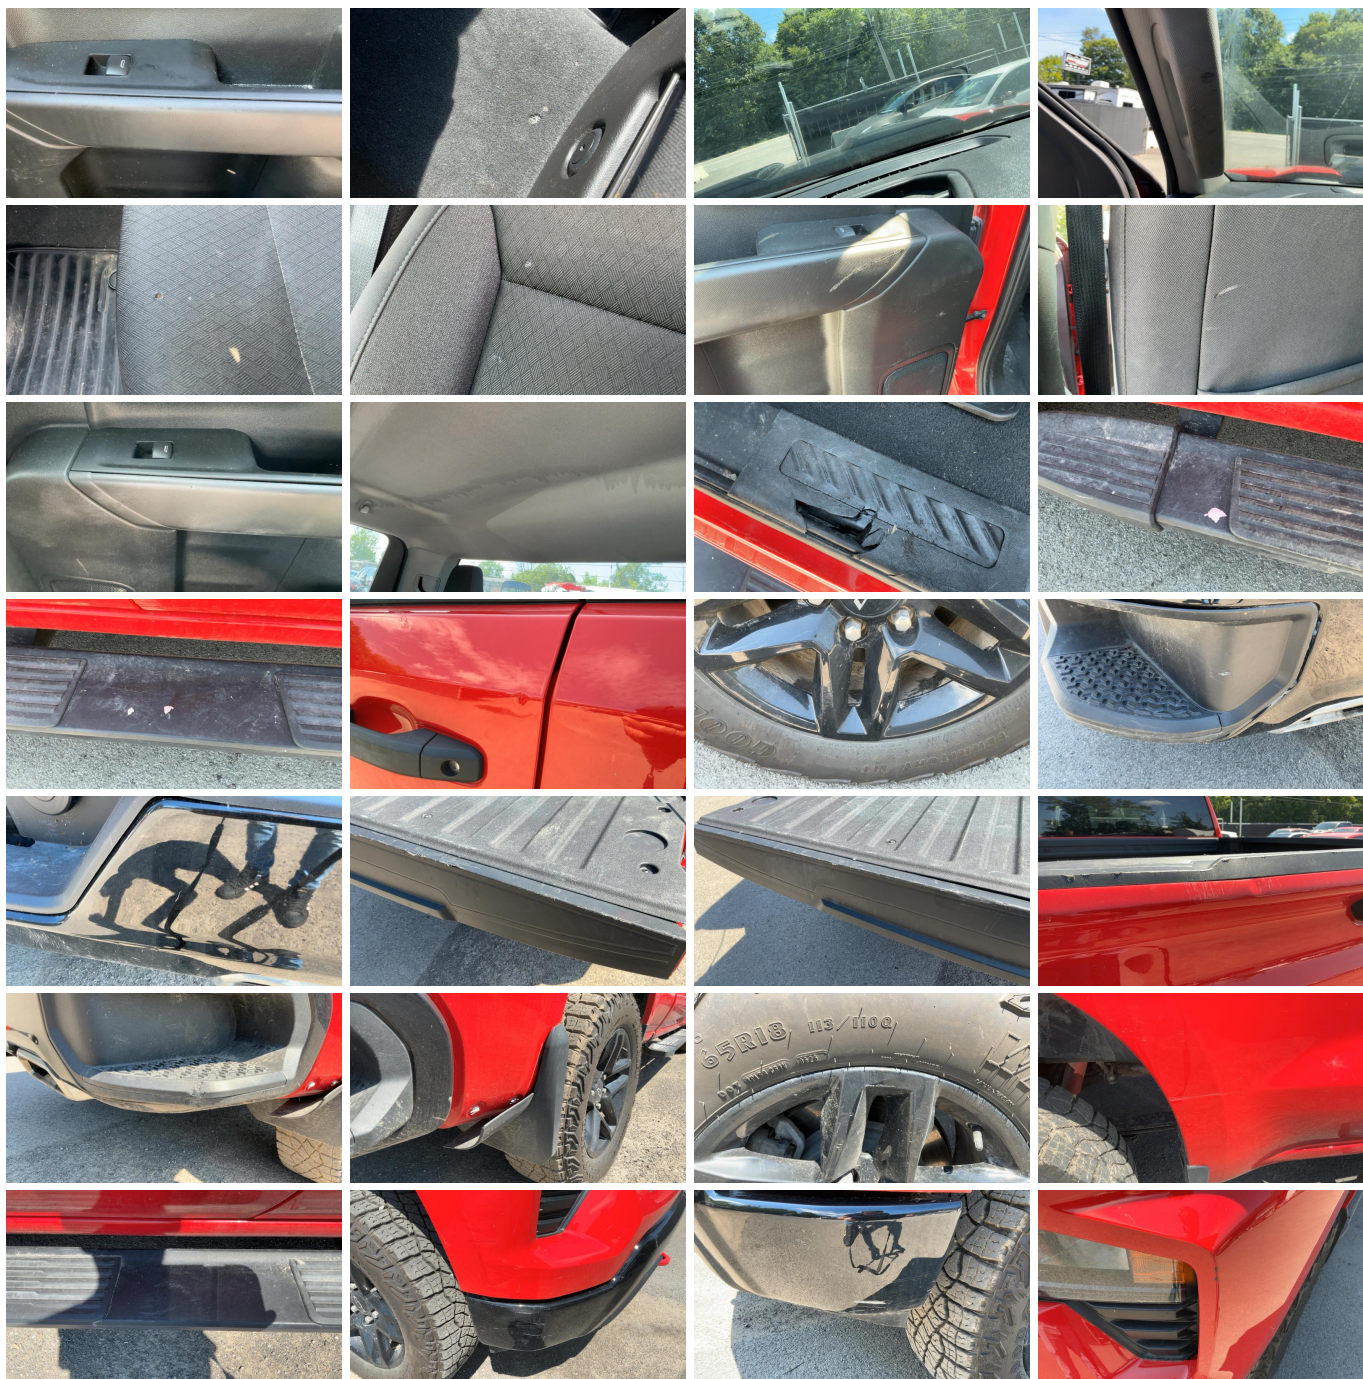
### DOMMAGES

Jantes égratignées. Pare-chocs arrière égratigné. Peinture des marchepieds endommagée. Porte avant gauche bosselée. Hayon arrière endommagé. Éclat de pierre sur le pare-brise. Pare-chocs avant endommagé. (Référer aux photos pour l'étendue complète des dommages.)

Brûlures de cigarette présentes à plusieurs endroits. Panneaux de portes égratignés. Revêtement de pavillon taché. Garnitures plastiques du plancher arrière brisées. (Référer aux photos pour l'étendue complète des dommages.)
