| MARQUE<br>Snorkel | MODÈLE<br>460sj | FINITION | ANNÉE<br>2022 | SÉRIE (VIN)<br>460SJ04220400352 | HOURS/MILES<br>494 |

## PHOTOS DU VÉHICULE

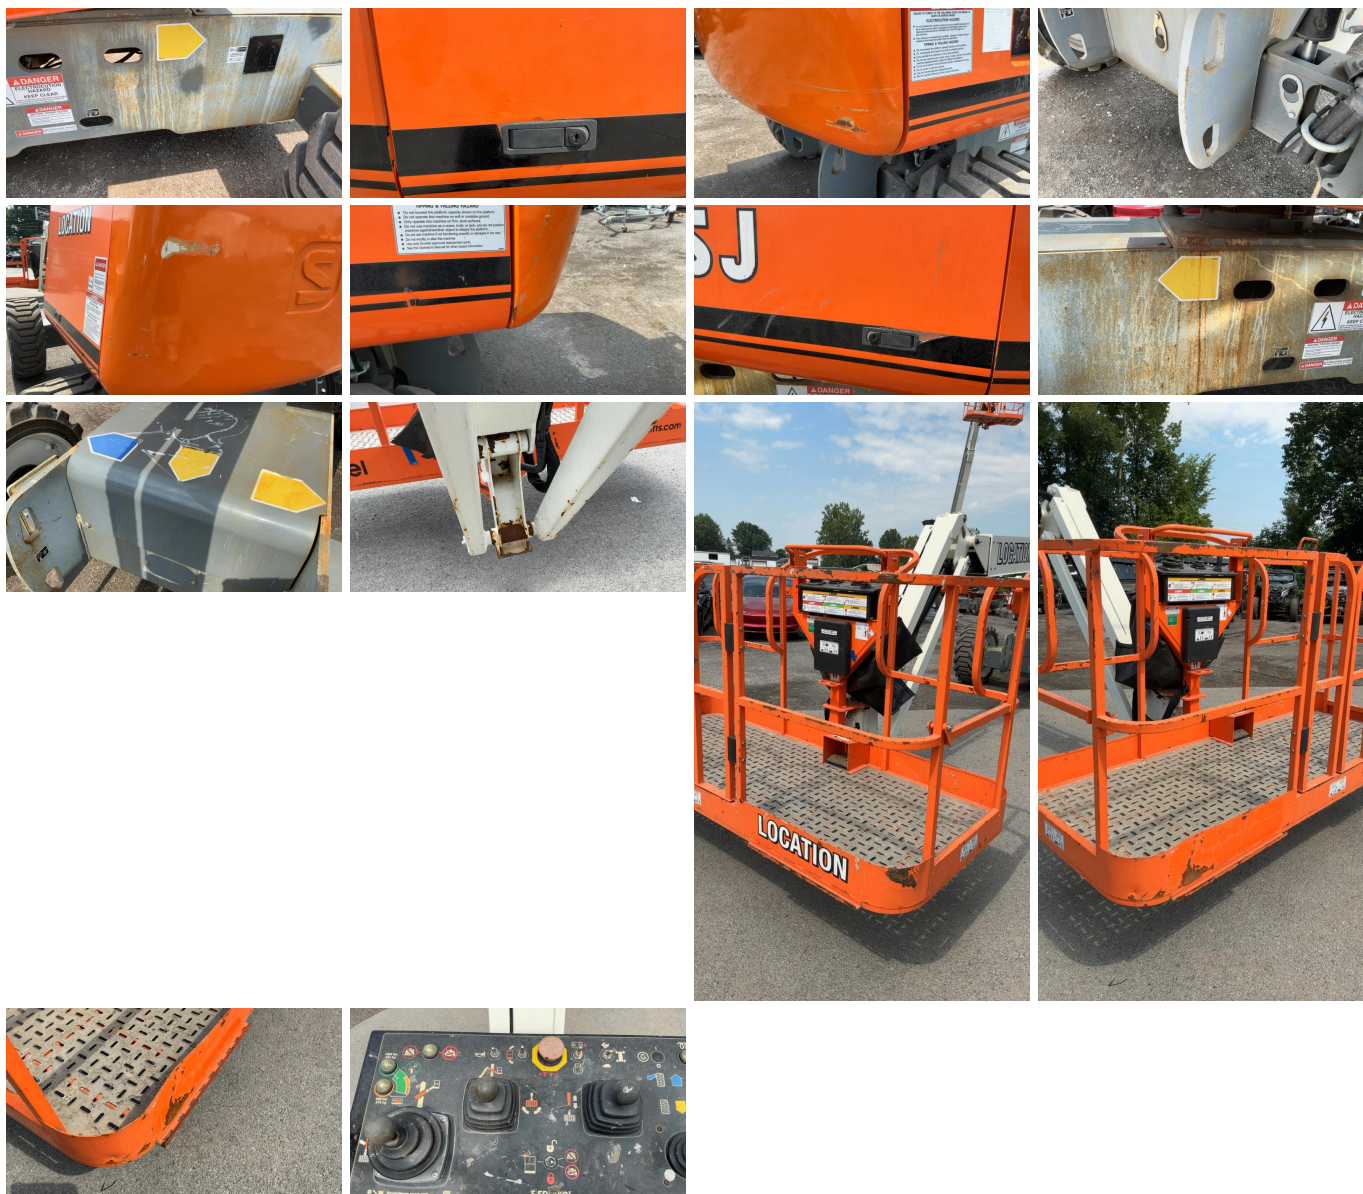
### DOMMAGES

| PROBLÈMES MÉCANIQUES<br>Le moteur présente des irrégularités de ralenti, tendant à caler. | | | | | |

Présence de corrosion à plusieurs endroits sur la carrosserie.  
Dommages aux coins arrière. Cadre de caisse rouillé et déformé.  
(Référer aux photos pour le détail complet des dommages.)
