| Can-am | Maverick | Sport xxc | 2023 | 3JB1VAX21PK000002 | 5 383 |

## PHOTOS DU VÉHICULE

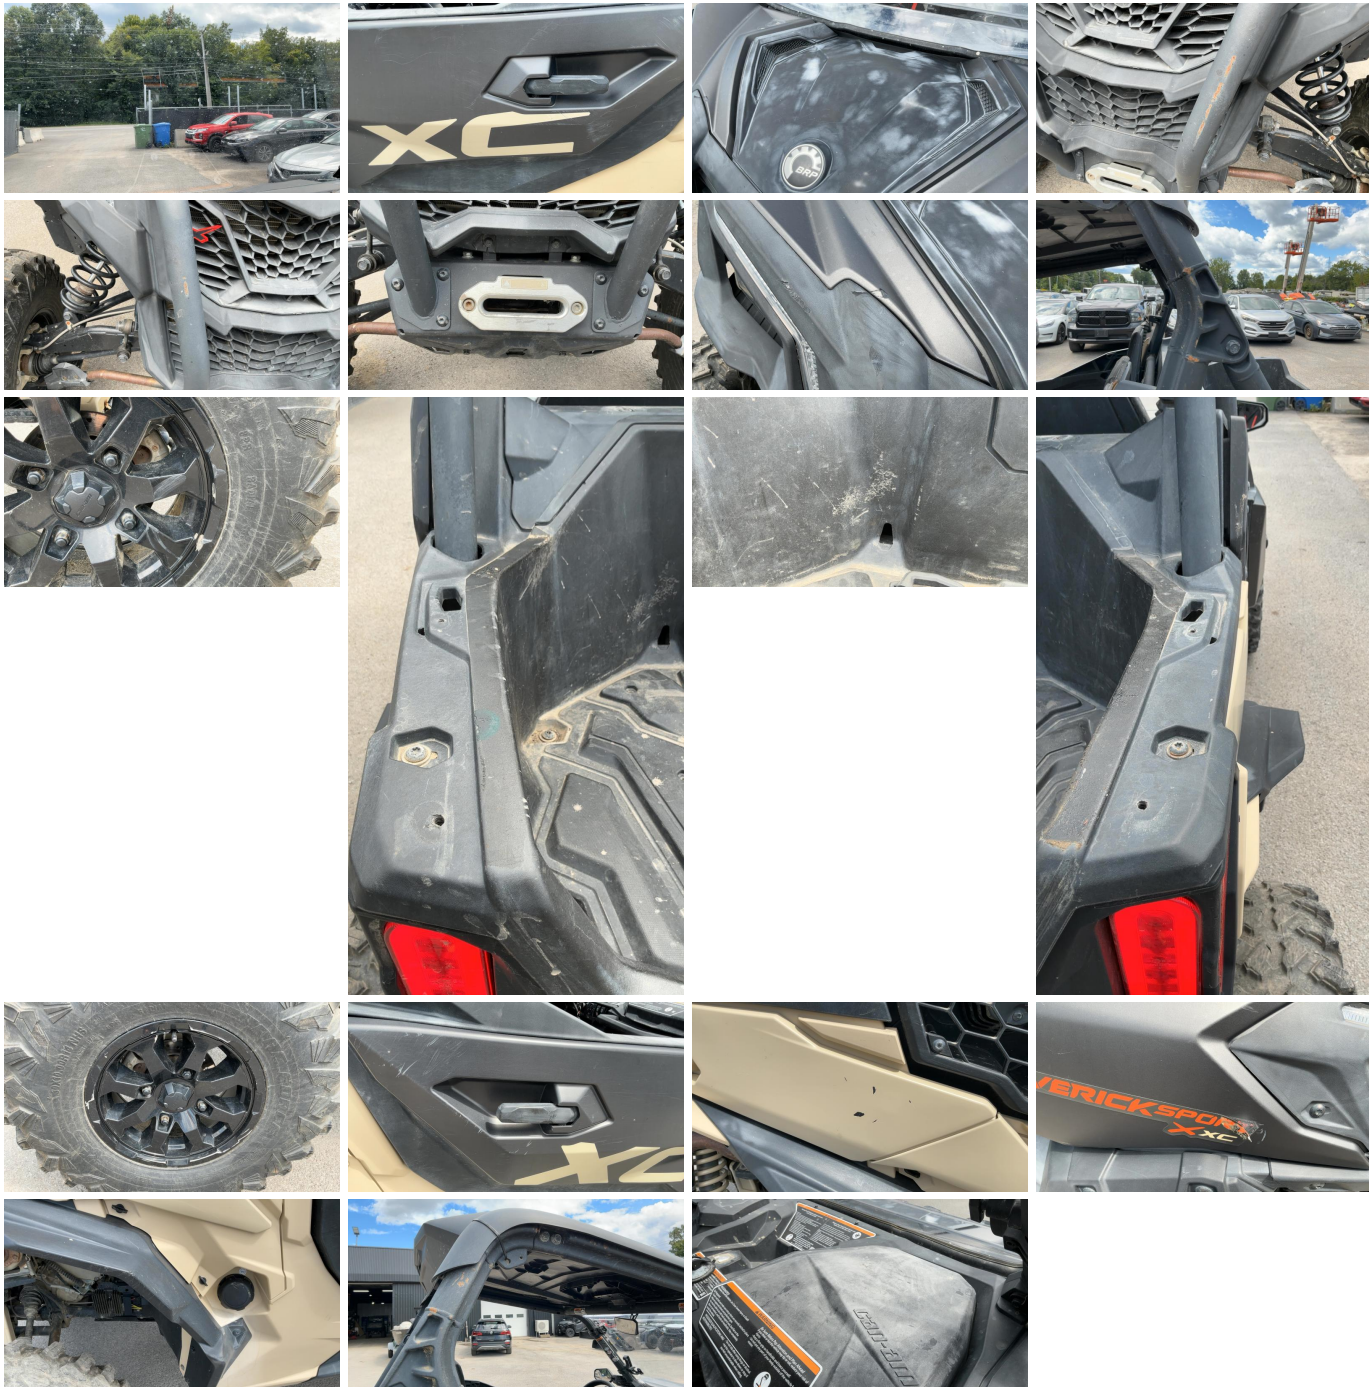
### DOMMAGES

Égratignures sur les portières et les poignées de portière.  
 Décoloration de la peinture sur le capot. Égratignures à l'intérieur de la boîte de chargement. Perforations sur le rebord de la boîte de chargement. Rouille présente sur le cadre de sécurité et le pare-chocs avant. Treuil endommagé. Égratignures sur les jantes et le pare-brise. Autocollants endommagés. (Voir les photos pour l'étendue complète des dommages.)

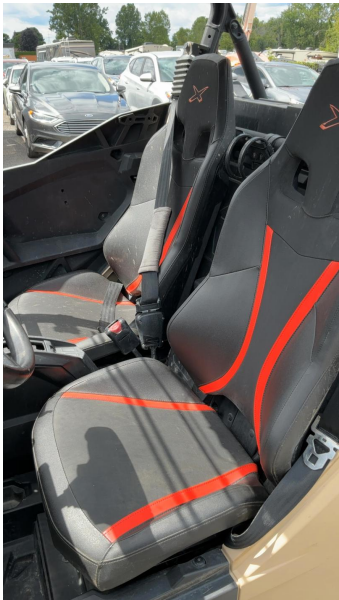
## INTÉRIEUR

Décoloration de la peinture sur la boîte à gants. Nettoyage complet requis. (Voir les photos.)
