| MARQUE<br>Ford | MODÈLE<br>Escape | FINITION<br>Se | ANNÉE<br>2019 | SÉRIE (VIN)<br>1FMCU9GD0KUB67707 | KM/MILES<br>147 656 |

**PHOTOS DU VÉHICULE****DOMMAGES**

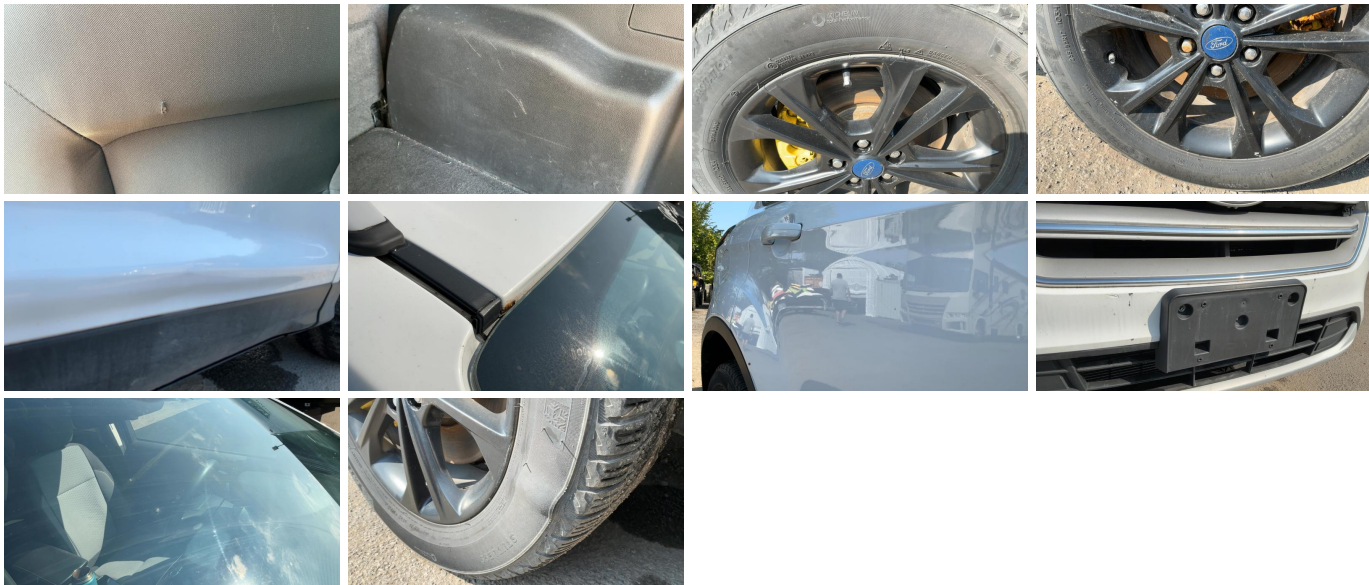
Jantes présentant des égratignures. Rouille visible sur le toit.  
Impact de pierre sur le pare-brise. Pare-chocs avant égratigné.  
Portières du côté droit bosselées. Voir les photos pour l'étendue complète des dommages.

Dossier du siège conducteur endommagé. Plastique du coffre égratigné. Voir les photos pour l'étendue complète des dommages.
