| MARQUE | MODÈLE | FINITION | ANNÉE | SÉRIE (VIN) | KM/MILES |
| Nissan | Kicks | Sv | 2024 | 3N1CP5CVXRL485005 | 73 991 |

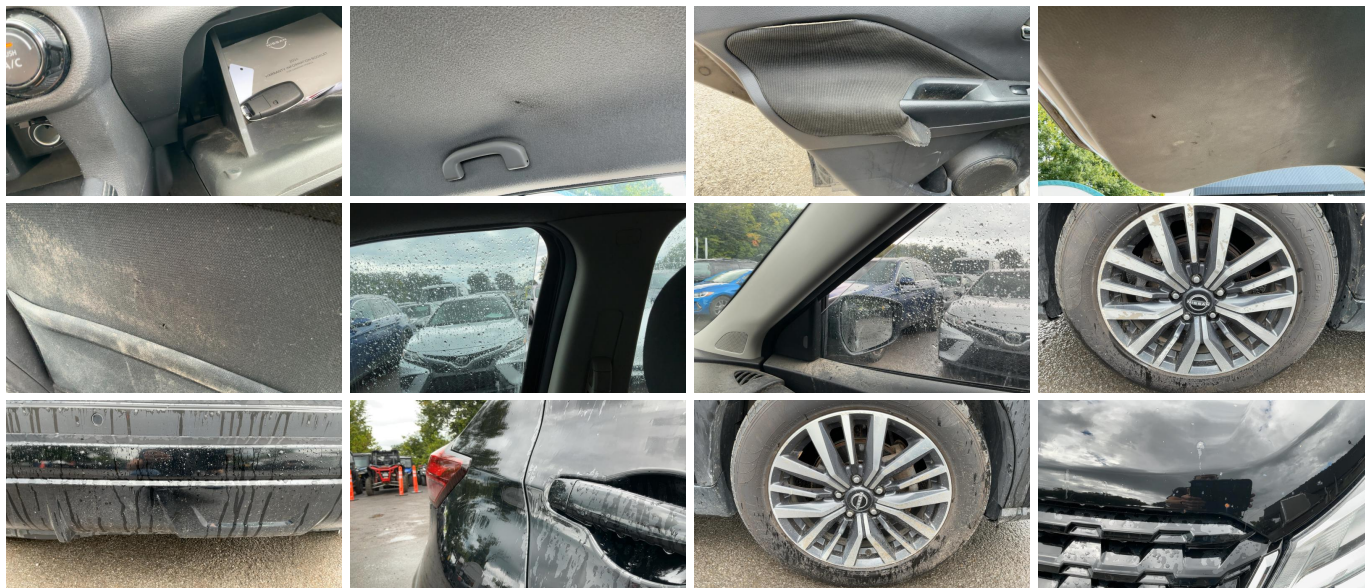
### DOMMAGES

Jantes présentant des égratignures. Aile arrière droite déformée. Rouille visible sur le capot. Pare-chocs arrière égratigné. (Voir les photos)

Vitre avant droite ne se ferme pas correctement. Charnière du coffre à gants endommagée. Brûlure de cigarette présente sur le revêtement de pavillon. Revêtement de pavillon taché. Habillage intérieur du coffre égratigné. Panneau de porte arrière gauche endommagé. (Voir les photos)
