| MARQUE | MODÈLE | FINITION | ANNÉE | SÉRIE (VIN) | KM/MILES |
| Ram | 1500 classic | Slt | 2021 | 1C6RR7GT3MS597247 | 76 260 |

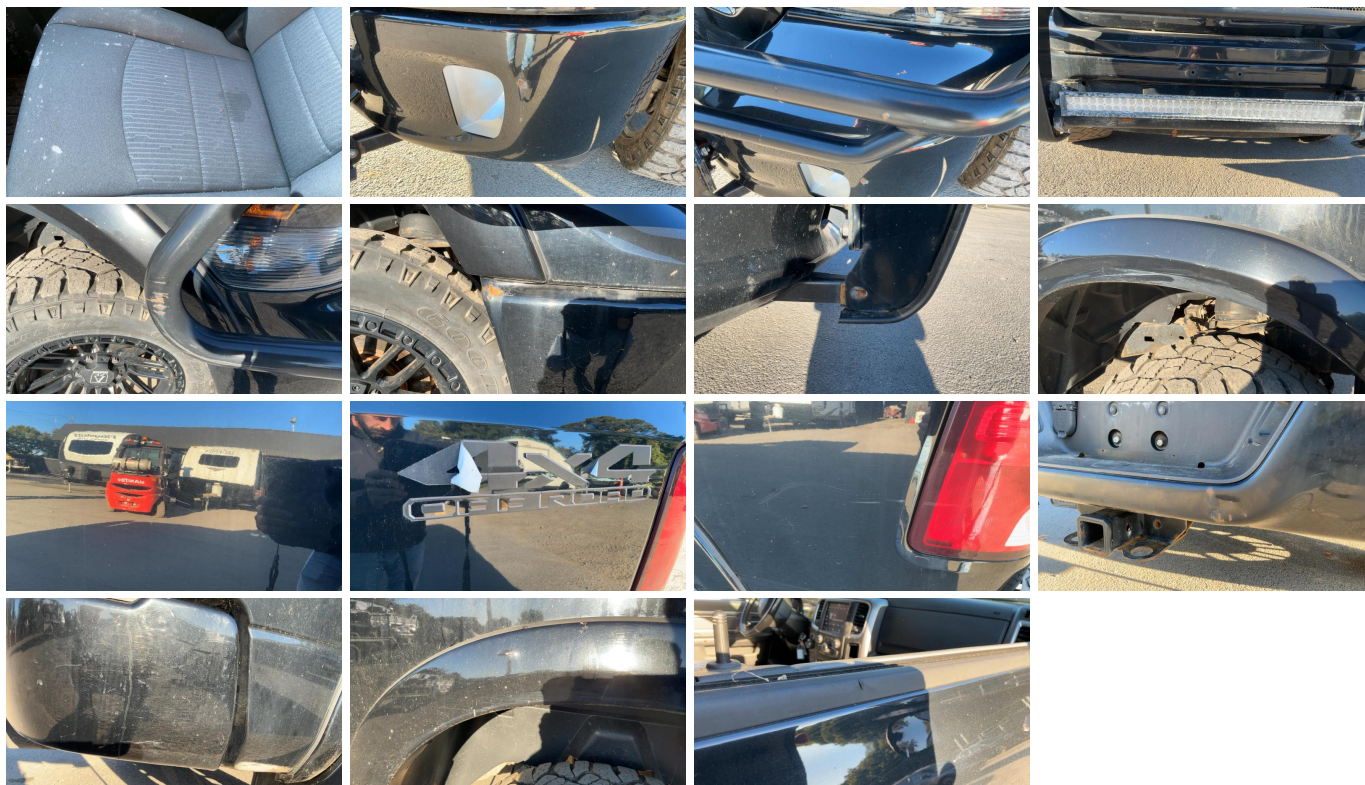
### DOMMAGES

Usure irrégulière des pneus. Pare-chocs avant présentant de la corrosion. Barre de protection avant égratignée et corrodée. Barre d'éclairage DEL endommagée. Aile arrière gauche présentant des égratignures. Feu arrière gauche présentant des égratignures. Pare-chocs arrière endommagé. Moulure de vitre côté droit endommagée. Passage de roue endommagé. (Voir les photos)

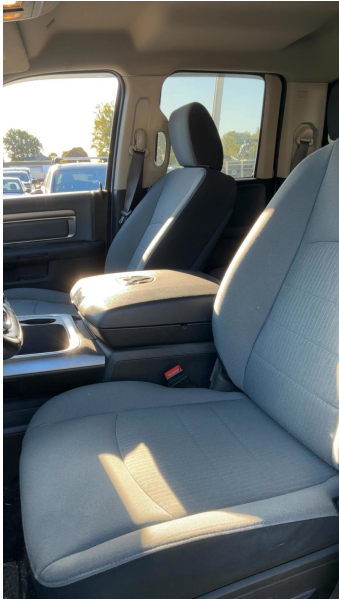
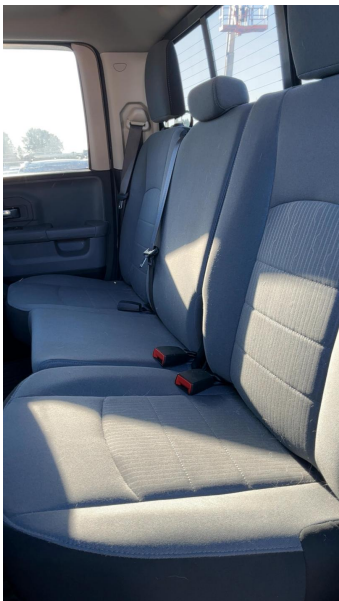
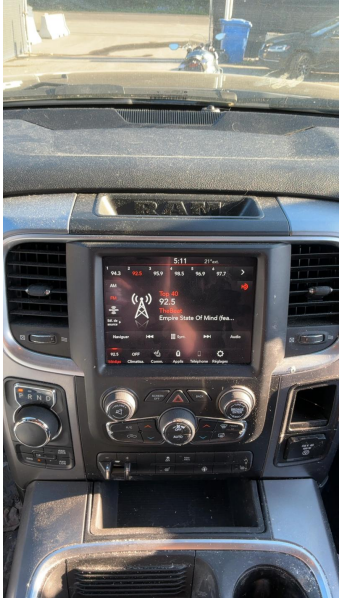
### INTÉRIEUR

Siège du passager avant présentant des taches.
