| MARQUE<br>Ram | MODÈLE<br>1500 classic | FINITION<br>Express | ANNÉE<br>2022 | SÉRIE (VIN)<br>3C6RR7KT5NG225053 | KM/MILES<br>137 160 |

## PHOTOS DU VÉHICULE

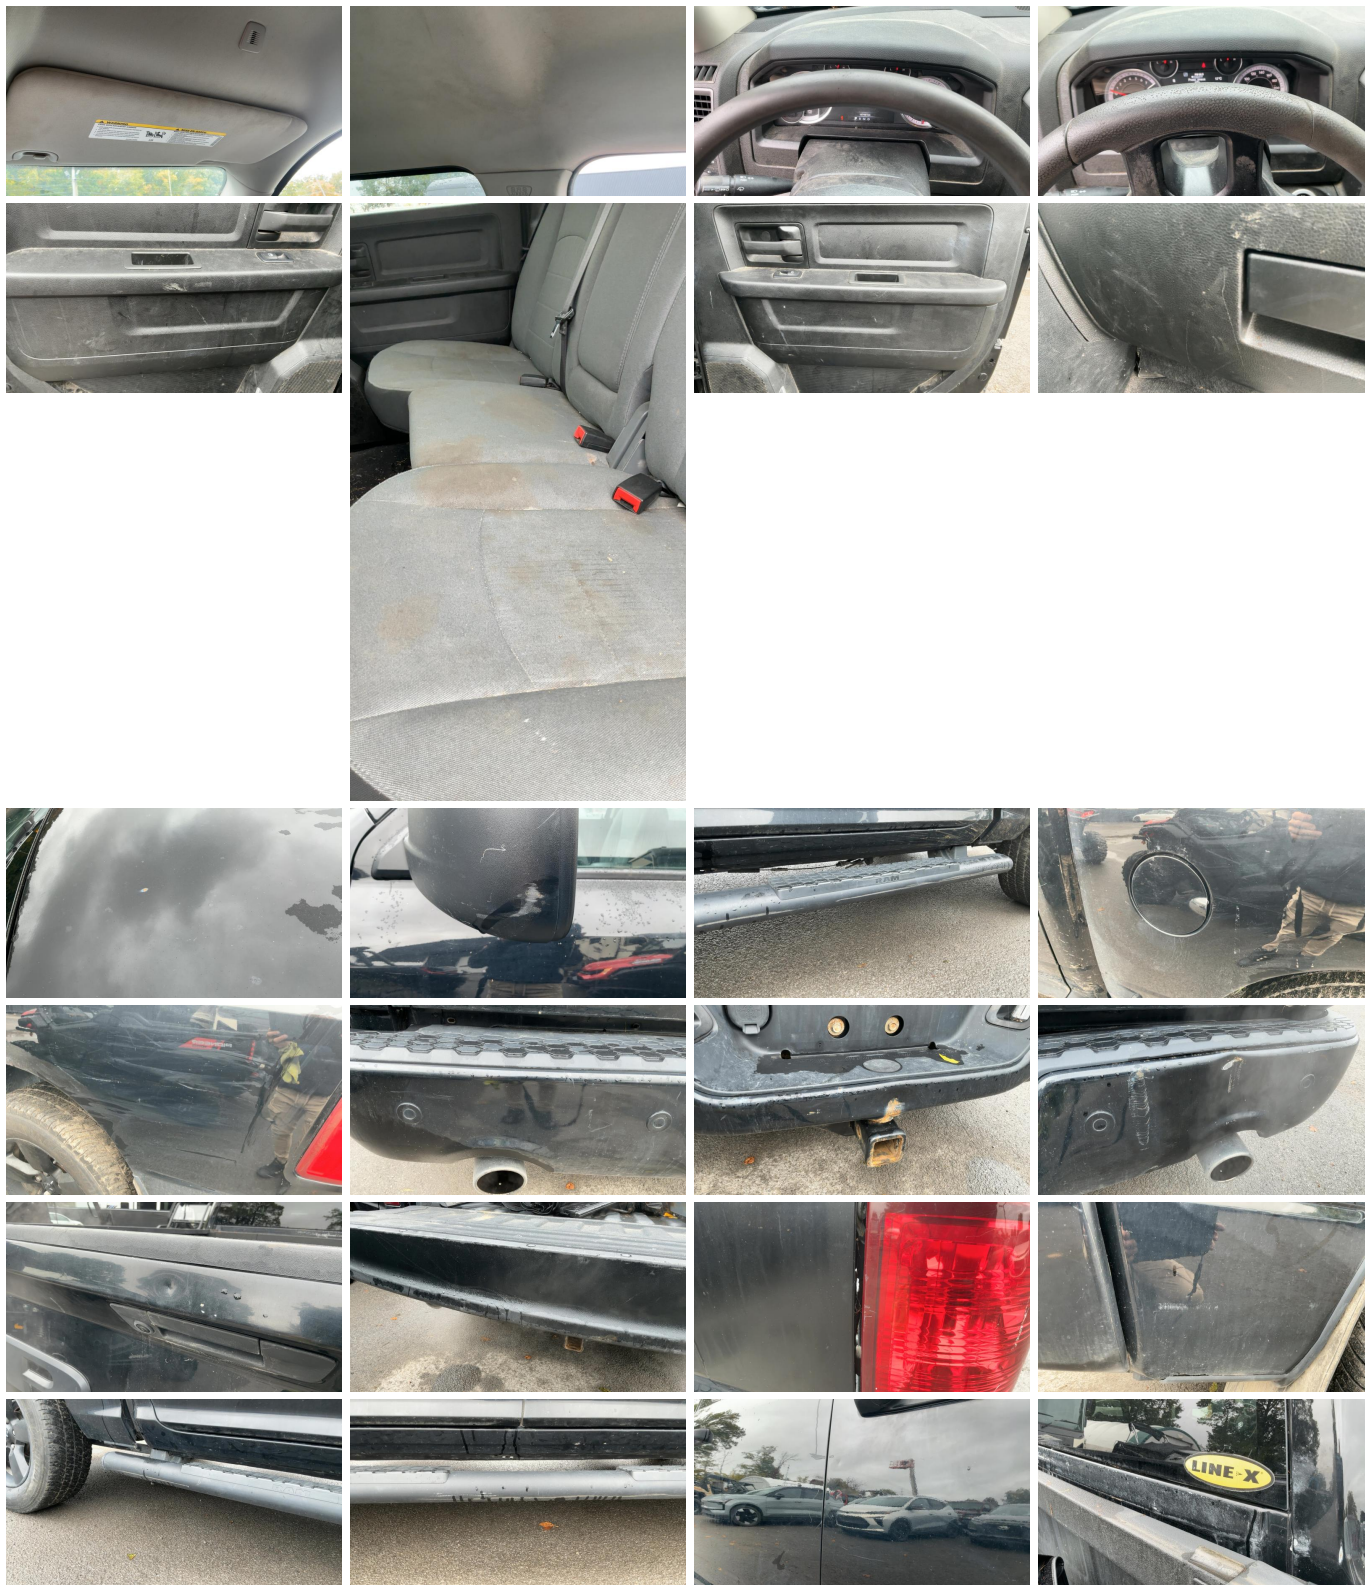
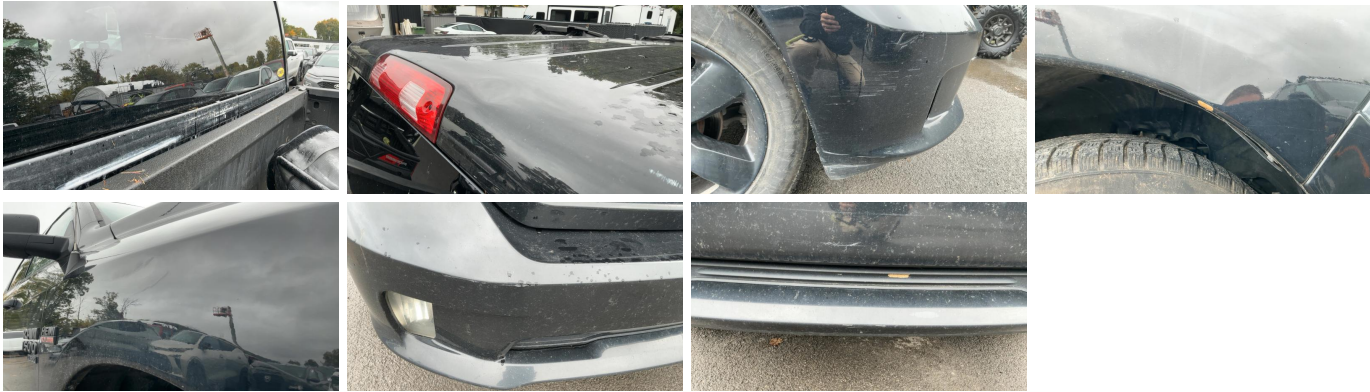
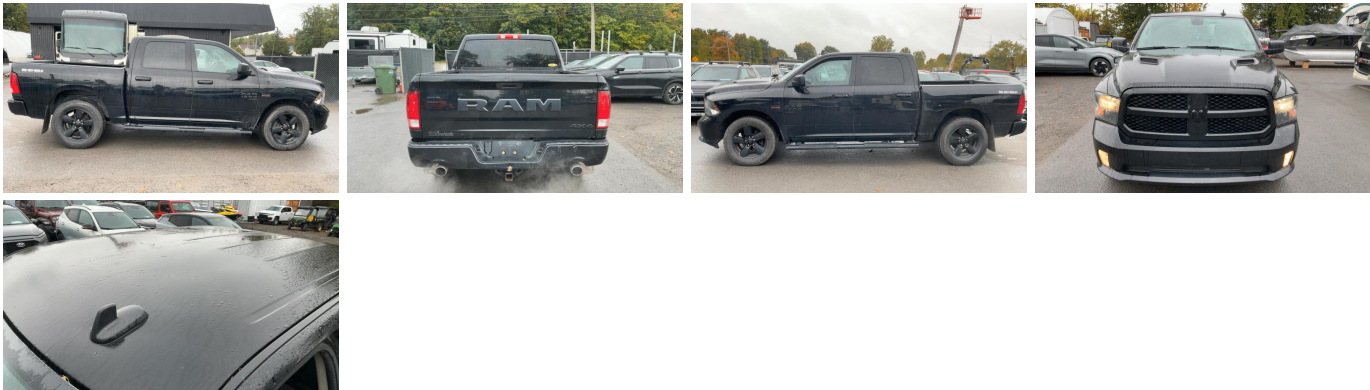
EXTÉRIEUR

Rouille présente sur le toit. Marche-pieds égratignés. Rétroviseur du côté gauche égratigné. Aile arrière gauche égratignée. Pare-chocs arrière endommagé. Hayon arrière endommagé. Feu arrière droit égratigné. Aile arrière droite égratignée. Porte avant droite bosselée. Aile avant droite endommagée. Pare-chocs avant égratigné. (Voir les photos)

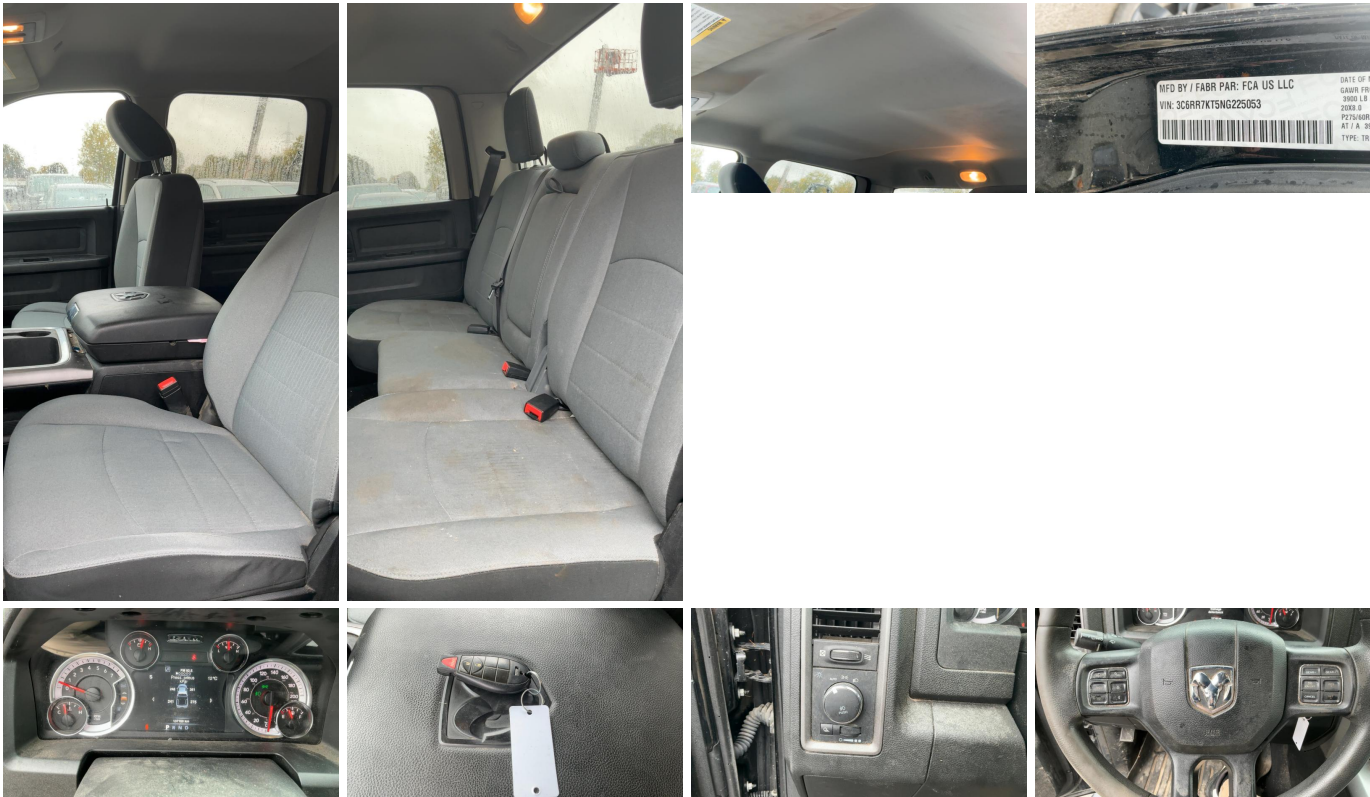
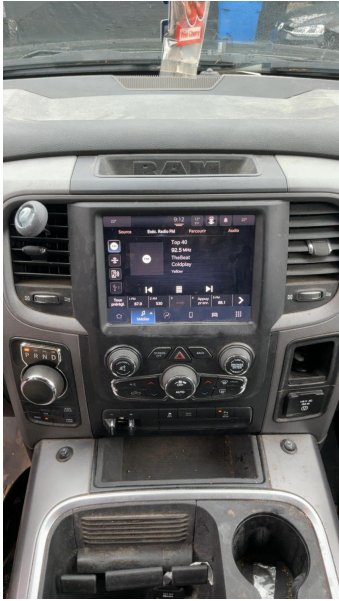
INTÉRIEUR

Pavillon et pare-soleil tachés. Boîte à gants égratignée. Panneaux des portes arrière égratignés. Volant usé. Banquette arrière tachée. (Voir les photos)
