| MARQUE<br>Tesla | MODÈLE<br>Model 3 | FINITION | ANNÉE<br>2021 | SÉRIE (VIN)<br>5YJ3E1EA8MF861861 | KM/MILES<br>236 136 |

## PHOTOS DU VÉHICULE

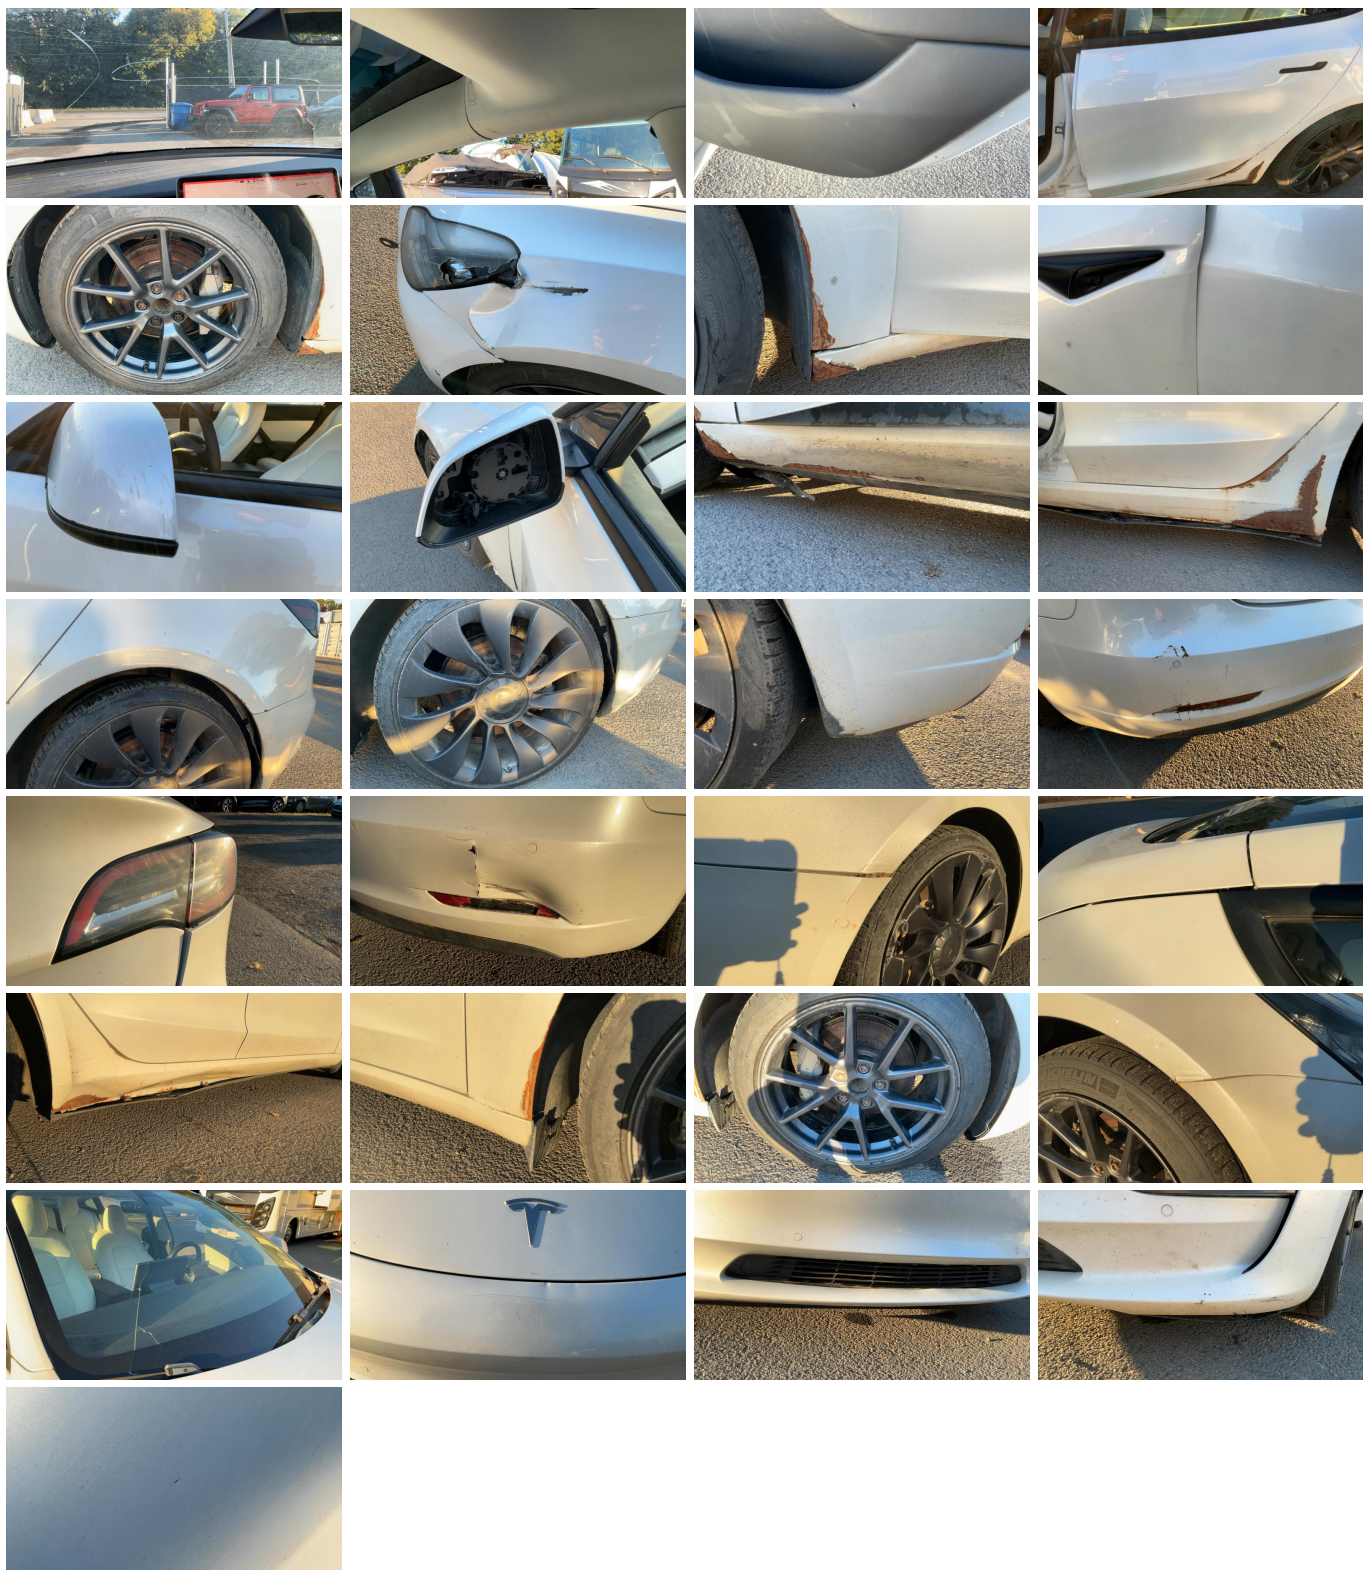
### DOMMAGES

Phare avant gauche brisé. Aile avant gauche endommagée. Rétroviseur côté gauche endommagé. Bas de caisse côté gauche endommagé. Bas de caisse côté droit endommagé. Pare-chocs arrière endommagé. Coffre arrière déformé. Jantes endommagées. Aile arrière droite endommagée. Aile avant droite endommagée. Pare-chocs avant endommagé. (Voir photos)

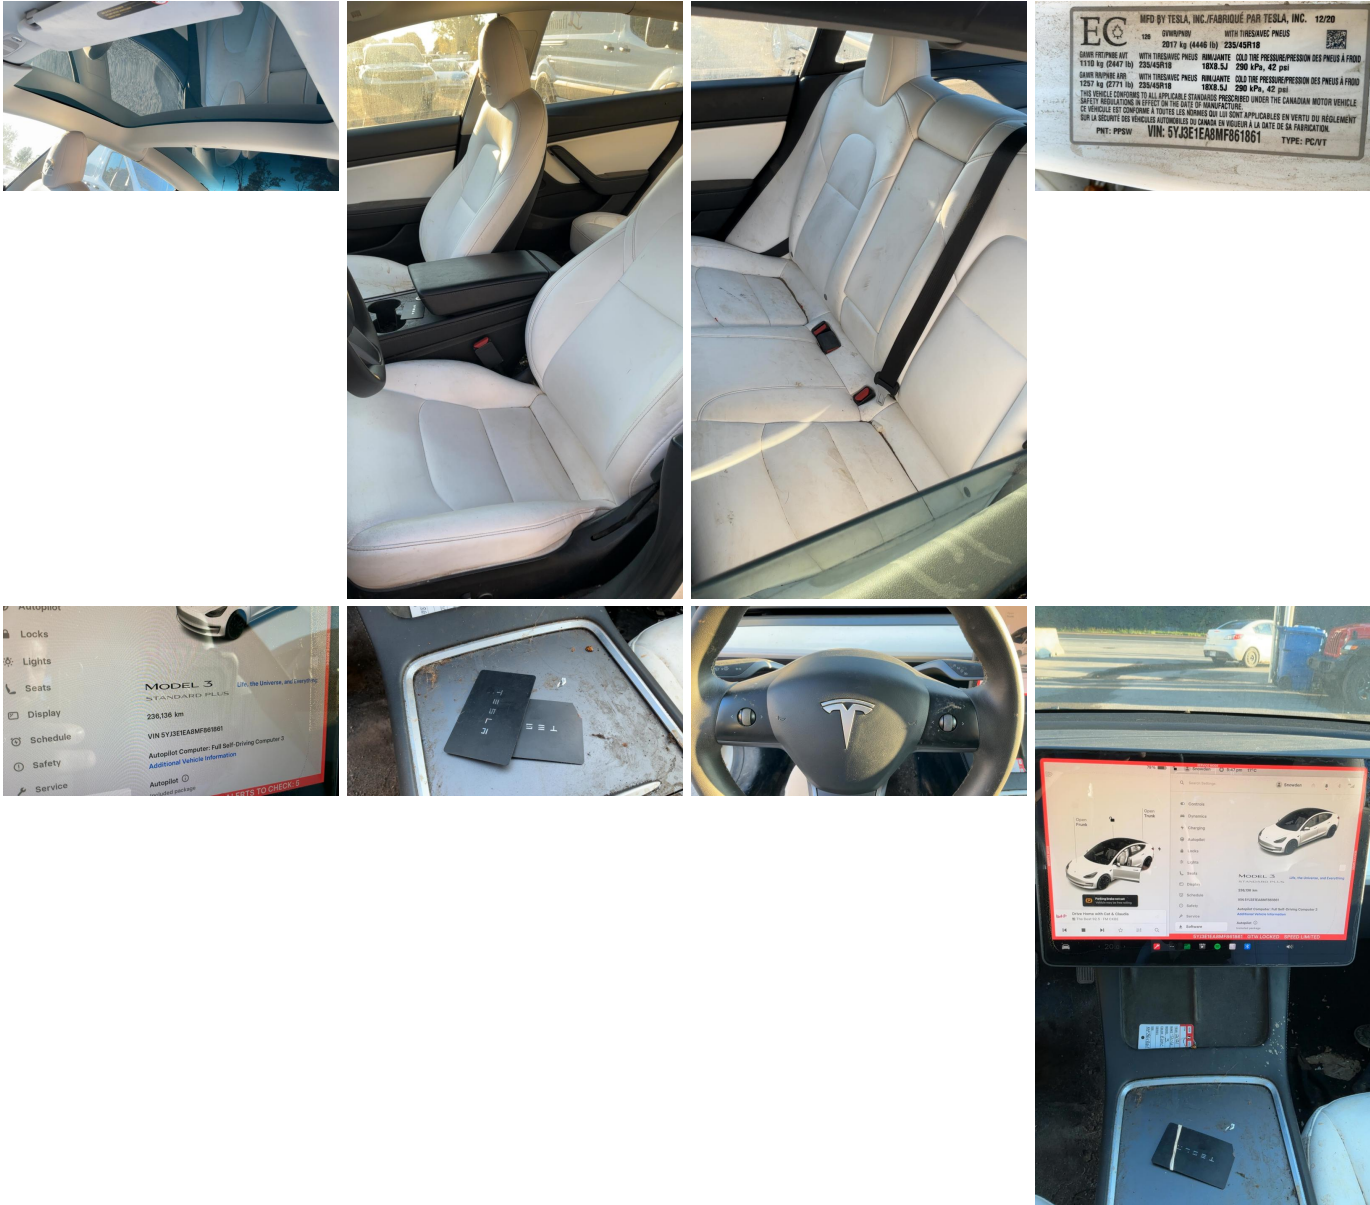
INTÉRIEUR

Pavillon intérieur taché. Panneau de porte arrière droit éraflé. Nettoyage complet requis. (Voir photos)
