Recreatif rive-nord

MARQUE	MODÈLE	FINITION	ANNÉE	SÉRIE (VIN)	KM/MILES
Volkswagen	Jetta		2020	3VWCB7BU8LM039384	134 404

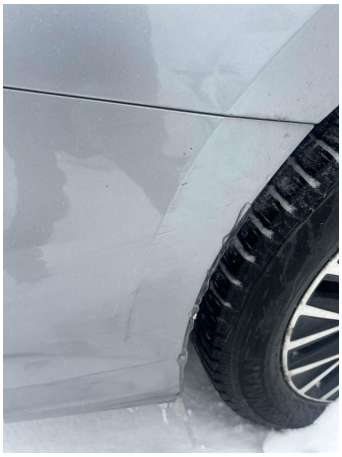
DOMMAGES

Véhicule non roulant — remorquage requis. Moteur en marche mais perte d'huile importante détectée. Jantes endommagées. Pare-brise fissuré. Aile avant droite endommagée. Dommages supplémentaires présents en plusieurs endroits (voir photos).	Panneau de porte présentant des égratignures (voir photos).
