Autostudio72
14460, rue joseph-marc-vermette
Mirabel, QUEBEC J7J1X2

MARQUE	MODÈLE	FINITION	ANNÉE	SÉRIE (VIN)	KM/MILES
Mercedes-benz	Glc	Glc 300	2022	W1N0G8EB2NV372656	114 272

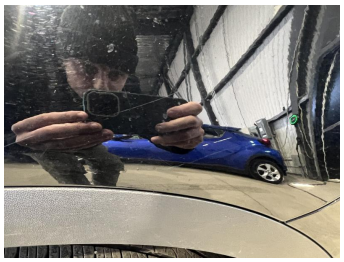
Pare-chocs avant égratigné. Aile arrière gauche égratignée. Pare-chocs arrière égratigné. Jantes égratignées.
