Recreatif rive-nord

MARQUE	MODÈLE	FINITION	ANNÉE	SÉRIE (VIN)	KM/MILES
Mini	Countryman	Cooper	2018	WMZYV5C36J3E04687	258 531

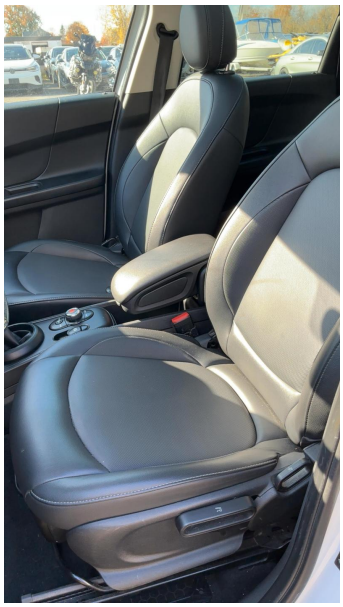
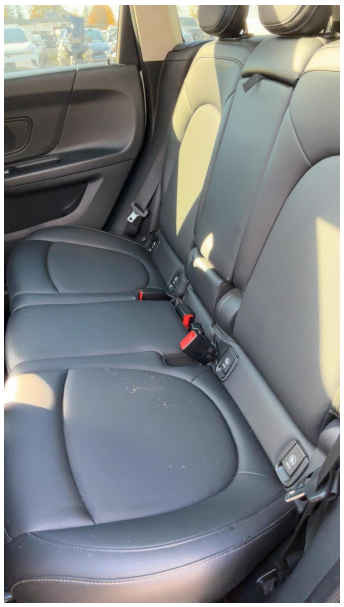
DOMMAGES

Jantes présentant des égratignures Encadrements des portes arrière égratignés Rétroviseur côté gauche égratigné Présence de rouille sur le toit Hayon arrière présentant de la rouille Éclats de pierre sur le capot et le pare-chocs avant Rétroviseur côté droit égratigné Moulure chromée bosselée Autocollant du capot décoloré Éclat de peinture sur la porte arrière gauche Peinture du rail de toit côté droit usée (Voir les photos)	Volant présentant une usure visible Cuir du siège conducteur fissuré Cache de garniture manquant Plastique du coffre arrière égratigné (Voir les photos)
