Recreatif rive-nord

MARQUE	MODÈLE	FINITION	ANNÉE	SÉRIE (VIN)	KM/MILES
Cadillac	Ct4-v	4dr sdn	2022	1G6DH5RL5N0108998	103 233

PHOTOS DU VÉHICULE

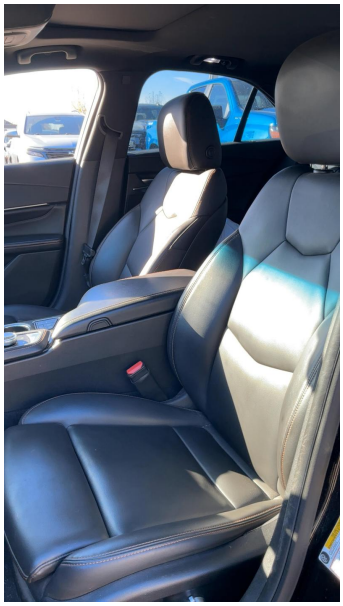
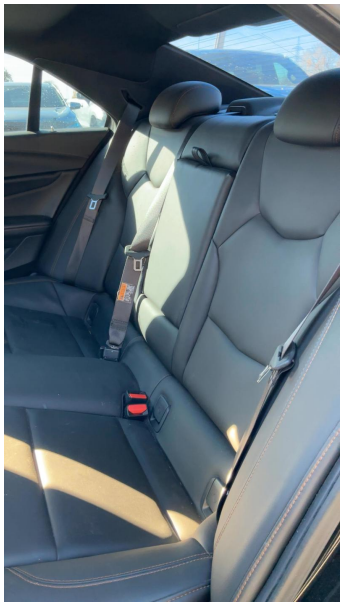
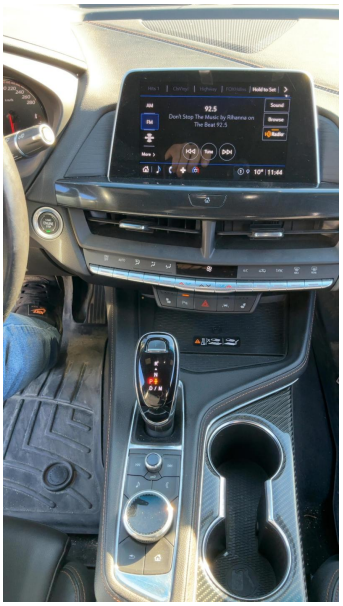
Jantes présentant des égratignures. Coffre arrière présentant des bosses. Délaminage constaté à l'intérieur des feux arrière. Pare-choc arrière égratigné. Pare-choc avant égratigné et endommagé. Aile arrière gauche égratignée. Aile avant droite égratignée. Aile arrière droite égratignée. Porte arrière droite égratignée. (Voir les photos)	Clés présentant une usure visible. Cuir du siège conducteur fissuré. Dossiers des sièges avant égratignés. Garniture plastique de la poignée de porte intérieure manquante. Revêtement plastique du coffre arrière égratigné.
