Recreatif rive-nord

MARQUE	MODÈLE	FINITION	ANNÉE	SÉRIE (VIN)	HOURS/MILES
Ktm	Xc-w		2023	VBKXWL233PM253417	21

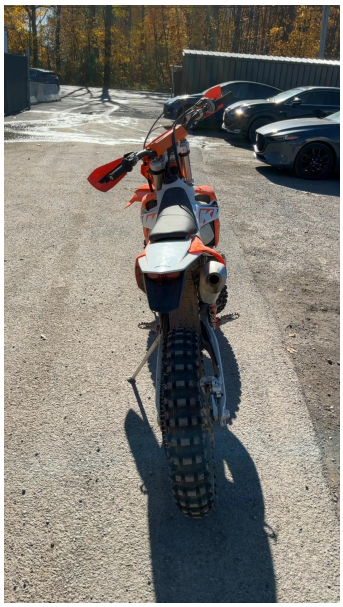
Protège-mains égratignés; système d'échappement égratigné; aile arrière égratignée; aile avant égratignée; panneaux latéraux égratignés; évent du réservoir de carburant endommagé; poignées endommagées; cache des fourches avant égratignés (voir photos)
