Recreatif rive-nord

MARQUE	MODÈLE	FINITION	ANNÉE	SÉRIE (VIN)	KM/MILES
Chevrolet	Silverado 1500	Rst	2024	1GCUDEED7RZ260919	70 864

PHOTOS DU VÉHICULE

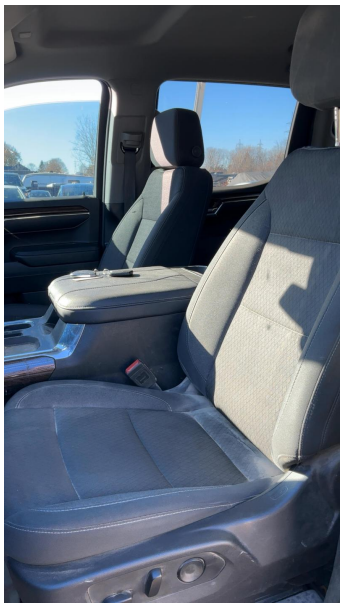
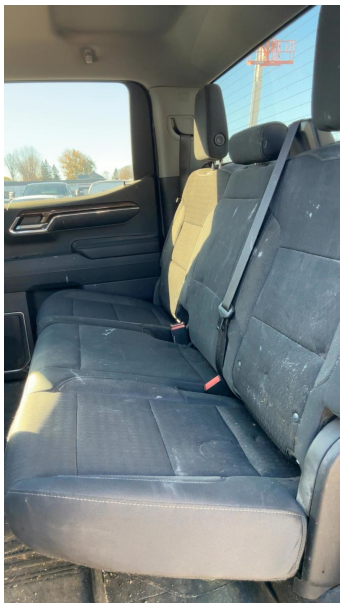
DOMMAGES EXTÉRIEURS	DOMMAGES INTÉRIEURS
Pare-chocs arrière endommagé. Pare-brise fissuré. Jantes égratignées. Aile avant gauche endommagée. Portes côté gauche endommagées. Poignée de porte conducteur endommagée. Aile arrière gauche bosselée et égratignée. Hayon arrière endommagé. Aile arrière côté droit endommagée. Aile avant droite endommagée. Capot endommagé. Pare-chocs avant endommagé. Feu arrière droit brisé. Encadrement de porte conducteur égratigné. (Voir les photos)	Tableau de bord égratigné. Boîte à gants égratignée. Panneaux de portes égratignés. Console centrale égratignée. Éclairage intérieur de la boîte de chargement endommagé. (Voir les photos)
