Recreatif rive-nord

MARQUE	MODÈLE	FINITION	ANNÉE	SÉRIE (VIN)	KM/MILES
Fiat	500e	Édition (red)	2024	ZFAFFAA42RX218906	14 885

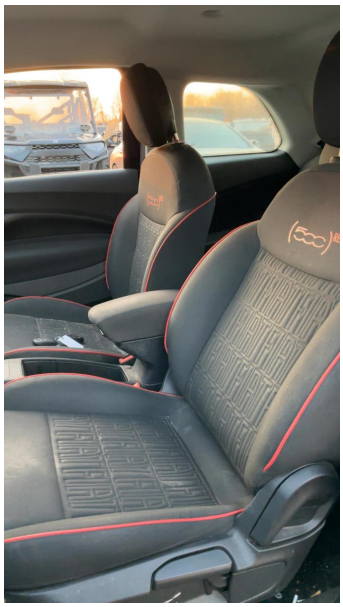
DOMMAGES EXTÉRIEURS	DOMMAGES INTÉRIEURS
Aile arrière endommagée. Pare-choc arrière égratigné. Pare-choc avant endommagé. Aile avant gauche égratignée. Aile avant droite égratignée. Toit présentant une déformation.	Garnissage de toit taché. Nettoyage complet requis.
