Recreatif rive-nord

MARQUE	MODÈLE	FINITION	ANNÉE	SÉRIE (VIN)	KM/MILES
Hyundai	Palisade	Ultimate calligraphy	2023	KM8R5DGE5PU605499	87 435

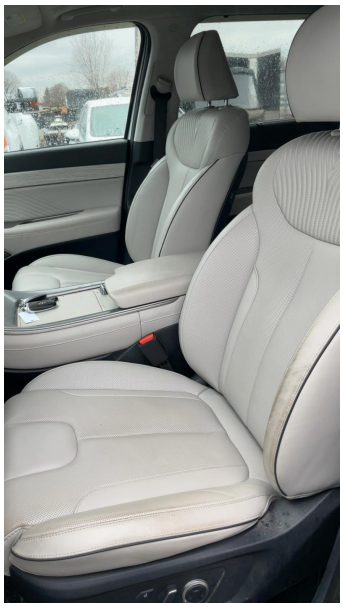
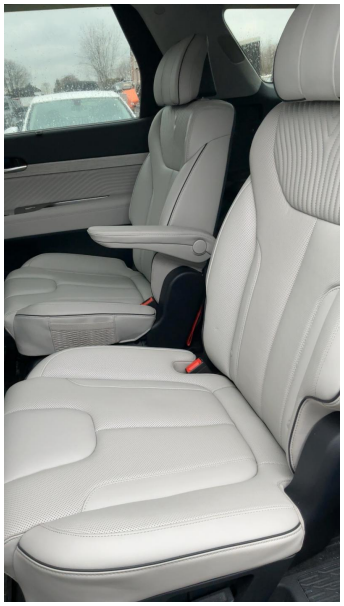
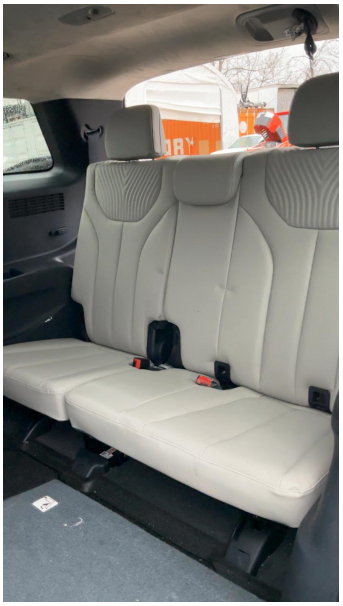
DOMMAGES EXTÉRIEURS	DOMMAGES INTÉRIEURS
Jantes présentant des égratignures. Porte arrière droite endommagée. Aile arrière droite endommagée. Peinture écaillée sur le capot. Peinture écaillée sur la porte arrière gauche. Pare-chocs arrière égratigné. Porte avant droite endommagée. Pare-chocs avant égratigné. (Voir les photos)	Voûte intérieure tachée. Cuir du siège conducteur craquelé. Console centrale égratignée. Plastiques du coffre égratignés. Panneau de porte arrière droit endommagé. (Voir les photos)
